## 福島第一原子力発電所現地確認報告書

令和元年 6月 3日 (月)

事務本館東側 (旧処理水バッファタンク脇)

高台炉注水ポンプ(C)旧吸込配管開放部からの漏えい事象

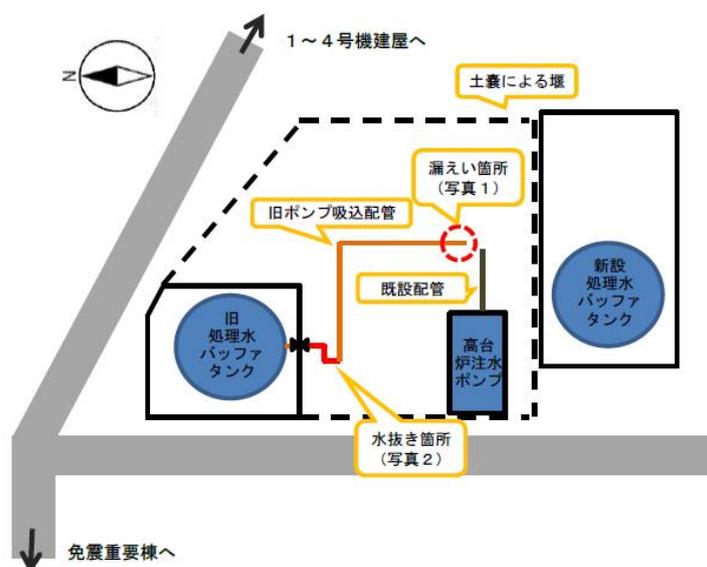
(図1) 漏えい箇所の概略図

- ・漏えい箇所の概略図は(図1)のとおりである。現在、旧処理水バッファタンクから新設処理水バッファタンクへの切替のため、既設配管の撤去作業等が行われており、今回の事象は撤去予定の配管の開放部から水が漏えいしたものである。
- ・東京電力によると漏えいした水の範囲は約3m×1m×1mmであり、土嚢による堰内に留まっていたとのことである。
- ・配管開放部には閉止板が取り付けられるとともにビニール袋で養生されていた。(写真1)
- ・現場確認時、当該配管の水抜き作業が実施されていた。(写真2)
