福島第一原子力発電所現地確認報告書

令和元年7月8日（月）

- ・増設多核種除去設備
- ・J4タンクエリア

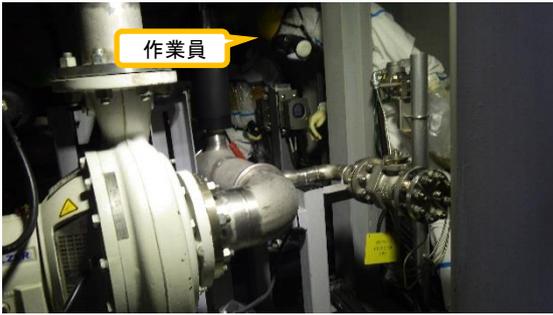
(写真1)
作業の様子

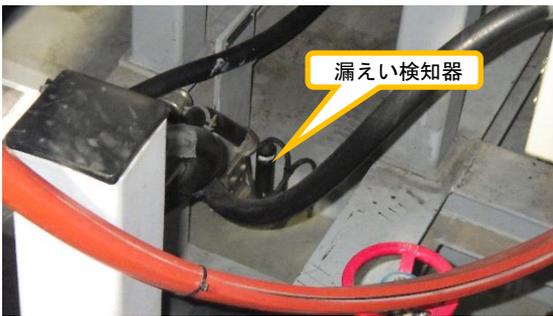
(写真2)

- (1) 増設多核種除去設備で発生した水漏れの対応状況について
7月6日の午前0時頃に増設多核種除去設備のクロスフローフィルタ（C）スキッド1で水漏れ（漏えい水の全 β 放射能： 8.0×10^4 Bq/L）が発生したことから、その状況の確認を行った。
 - ・現場確認時、増設多核種除去設備のクロスフローフィルタ（C）スキッド1では水漏れの箇所の特定作業及び水漏れの原因調査が行われていた。（写真1）
 - ・漏えい水は拭き取りが終了していた。（写真2）
 - ・クロスフローフィルタ（C）スキッド1内の床面には漏えい検知器が設置されていた。（写真2）
- (2) J4タンクエリアの多核種除去設備処理水移送配管脱落の対応状況について
7月5日にJ4タンクエリアの東側と南側で多核種除去設備処理水移送配管が配管サポートから脱落していることが確認されたため、その状況確認を行った。
 - ・J4タンクエリアの外堰内で、当該配管が配管サポートから脱落していることを確認した。（写真3）
 - ・脱落した配管には「移送配管サポート現在対応中（2019.7.5）」と記載されたラベルが貼られていた。（写真4）

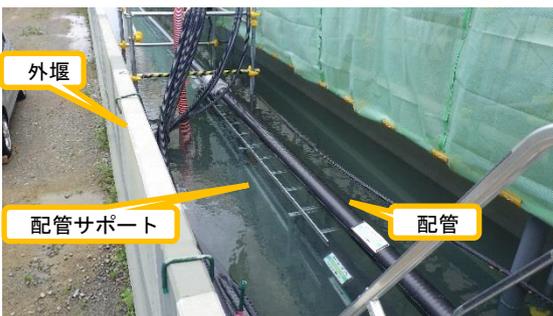
(写真3)
脱落した配管は、堰内に溜められた
水で浮いている状態
