福島第一原子力発電所現地確認報告書

- 1 確認日
令和元年7月19日（金）
- 2 確認箇所
処理水バッファタンク
- 3 確認項目
処理水バッファタンク水移送作業の状況
- 4 確認結果の概要

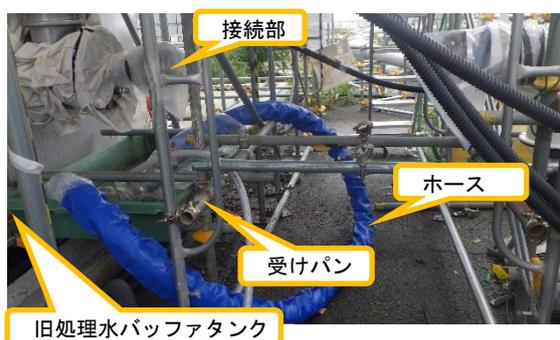
（写真1）

- ・処理水移送にあたって、ホースと配管等の接続部の下部には漏えい防止のため受けパンが設置されていた。（写真1）
- ・現場確認時は、処理水の移送作業が終了しており、作業で使用したホースの切り離し作業が行われていた。（写真2）

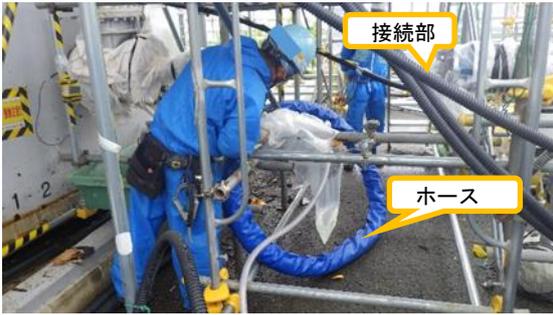
(写真2)
切り離し作業の状況
