3号機使用済燃料プールからの燃料取り出しについて

2019年8月7日

東京電力ホールディングス株式会社

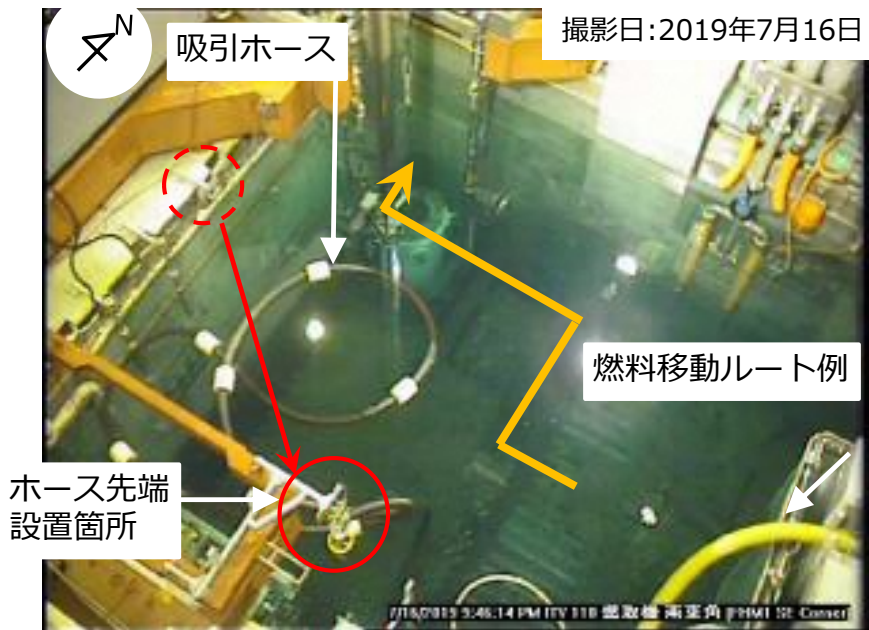
吸引装置のホース固定場所の変更

- ✓ 燃料移動ルートと干渉しないよう，吸引装置のホース固定場所を見直し
- ✓ 輸送容器内着座後のフックとハンドルの接触を防止するため，マスト位置を調整する手順
- ✓ プール上部を俯瞰できるWebカメラ用モニタ設置位置を監視を行いやすいように変更
- ✓ クレーン補巻の巻き上げ時にホースのたわみ状況と，周囲との干渉が無い事を確認する手順など

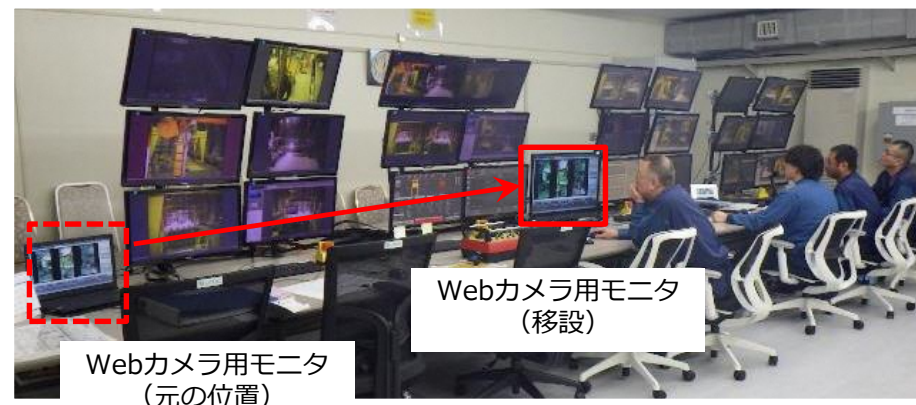
Webカメラ用モニタ設置位置の変更

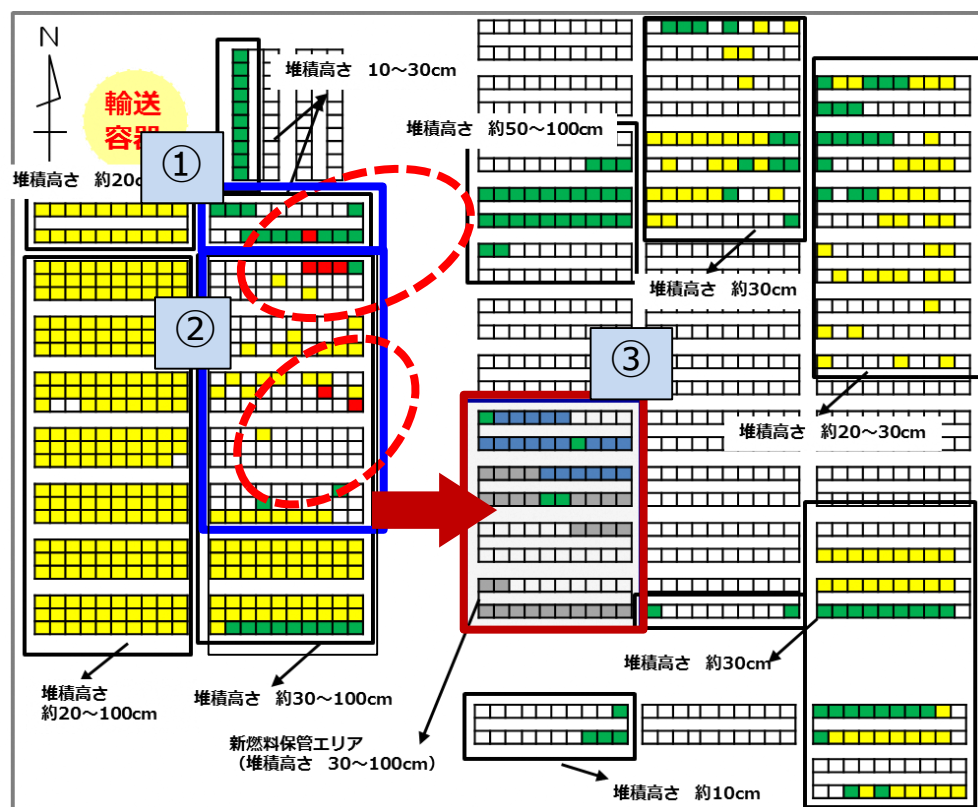
現在までに確認されているハンドル変形燃料はいずれも落下したFHM、コンクリートハッチ下（下図の赤破線部）で見つかった。一方、コンクリートガレキが堆積したエリアはこれまでのところ、ハンドル変形燃料は確認されていない。

①エリアについてはガレキ撤去を行い、過去の調査で確認したハンドル変形燃料1体以外に明らかな変形はなかった。②エリアについてはガレキを移動できる空きラックが周辺にないため、下図③エリアから新燃料を取り出しラックが空いた後、②エリアのガレキ撤去に着手する。

このため、燃料ハンドルの状態を早期に確認する観点から、下図①、②エリア（青線枠内）のガレキ撤去を優先的に進めていく。

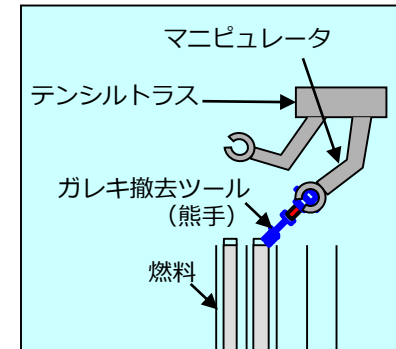
6月17日 1時頃 ガレキ撤去作業中，マニピュレータで把持した熊手型ガレキ撤去ツール（以下，熊手という）の一部が外れ，外れた下部側が空きラック上に倒れ込んだ。

- 熊手の上部と下部を接続するボルト3本が外れていた。
- 熊手の下部は，スプリング破損等の異常はなかった
- 熊手の上部は，ねじ山の潰れ等の異常はなかった
- ボルトには緩み止め剤を塗布していたが，必要に応じて取り外しができるように，緩み止めの強度が中程度のものを使用していた
- 熊手の使用前に外観点検を行っていたが，ボルトの締結状態を確認する手順ではなかった。

- 熊手使用時のスプリングの振動に伴い，ボルトが徐々に緩んだが，ガレキ撤去作業中に気づかず，ボルトの外れに至ったと推定した

発生時の作業状況

- 折座金を使用し、ボルト緩みを抑制した。
- 永久固定用の高強度緩み止め剤を使用して、ボルト緩みを防止した。
- ガレキ撤去作業期間中も定期的にボルトの締結状態を確認することを手順書に反映した。

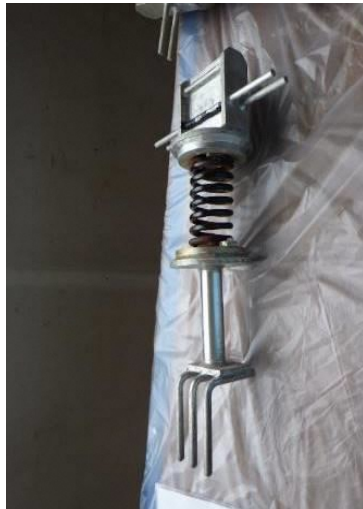
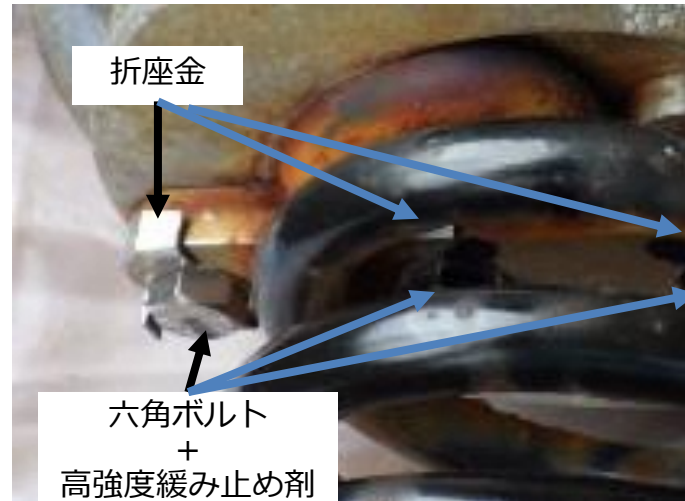
熊手緩み対策実施後

- 他のガレキ撤去ツール：
 - L字型およびスコップ型のガレキ撤去ツールも熊手と同じスプリングを同様に締結しており、ガレキ撤去作業中にボルトが緩む可能性があるため、同様の対策を実施済。
- 燃料取扱設備における類似箇所：
 - スプリングの振動による応力が加わるボルトはガレキ撤去ツールのみだが、念のためその他に水中で使用する機器で荷重が伝達されるボルトを抽出し、緩みがないことを確認済。

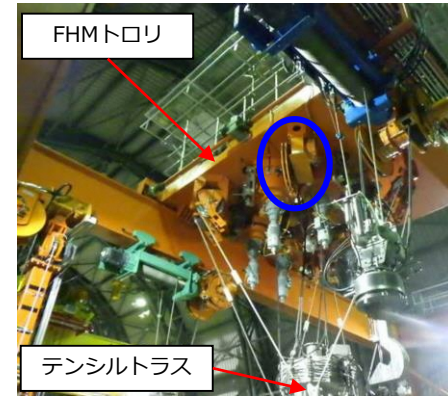
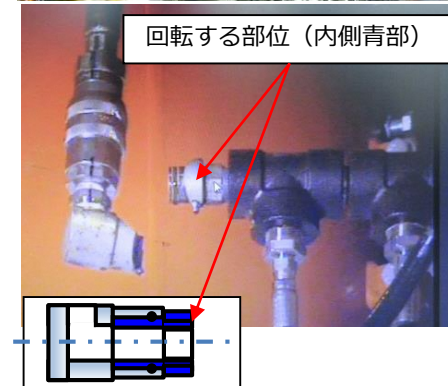
- 7月17日17時30分頃, FHMトロリからテンシルトラス/マニピュレータにつながる水圧ホースの継手が破損した。このため, 作動流体 (水グリコール) が約50L漏えいし, SFP内へ流入した。
(漏えい量は水槽の水位低下量からの想定)
- SFP水の分析結果から, 流入した作動流体による影響がないことを確認済。

- 7月18日に破損部位を取り外し, 原因調査中 (詳細は次頁参照)
破面観察の結果 (一部)
⇒疲労破壊に特徴的なラチェット状の段差を確認した。
引き続き継手の破面観察 (SEM) を行い, 原因を追究する。

○部拡大：漏えい箇所

- 7月24日から開始している設備点検期間中に当該箇所を修理する。
また, FHM及びクレーンの類似箇所については, 原因調査結果に基づき対策を行う。

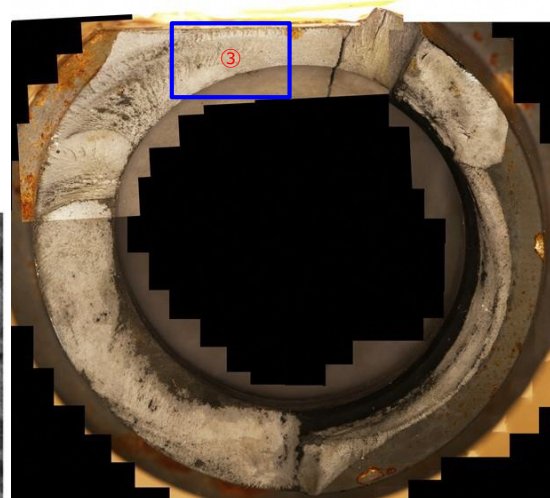
- ✓ 上流側継手部 (実体顕微鏡観察)
 - ・ラチェット状の段差を確認した。(写真③)

上流側継手破面全体

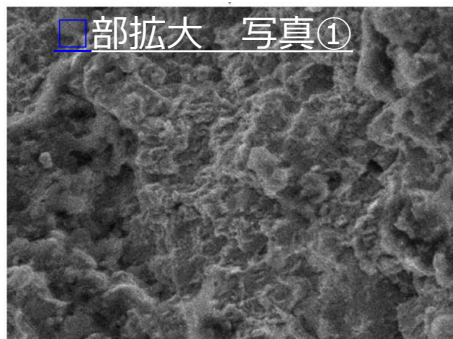
部拡大 写真②

- ✓ 下流側継手部 (SEM観察)
 - ・おおむね平坦で無特徴な破面の様相であった。(写真①)
 - ・一部にディンプル状の模様を確認した。(写真②)

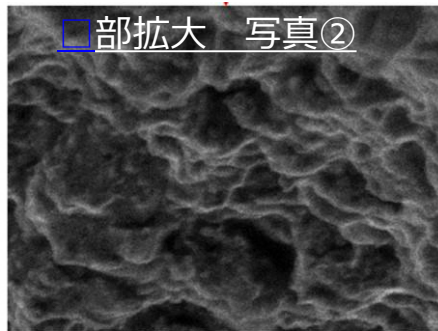
拡大図(2000倍) 10μm

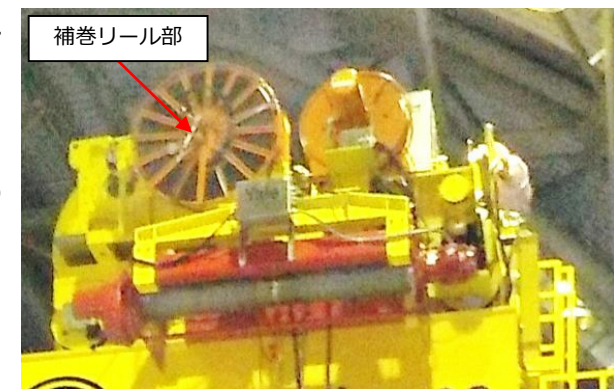
- 7月21日1時頃、クレーンの補巻にてガレキ撤去作業中、協力企業作業員が補巻先端部へ繋がるホースのリール部から作動流体（水グリコール）の滴下を確認した。
当該箇所は以前（同年6月2日）に滲みを確認しており、作動流体用の水槽水位、系統圧力に異常がないことを確認し、養生及び監視強化※を実施したうえで、作業を進めていた。
※水位、圧力、床面への滴下有無確認
今回、水位、圧力に有意な異常は認められていないが、漏えい量の増加が認められたため、念のため作業を中断した。
- 漏えいした作動流体はSFP内へ流入したが、水槽の水位に有意な低下が認められていないことから、漏えい量は少量であると判断している。
- なお、今回の漏えい箇所は、7月17日の発生事象（燃料取扱機（FHM）からの作動流体の漏えい）とは異なる。

クレーン補巻（○部拡大）

- 7月24日から開始している設備点検期間中に詳細確認を行い、当該箇所を修理予定。また、類似箇所の確認を行い、必要に応じて対策を行う。

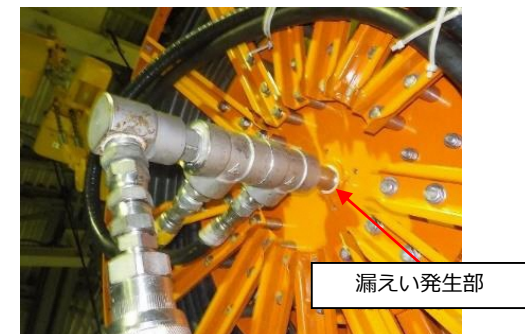
リール部

漏えい発生部
