福島第一原子力発電所現地確認報告書

1 / 2号機共用排気筒（1 / 2号機開閉所前等から確認）

1 / 2号機共用排気筒解体工事の状況

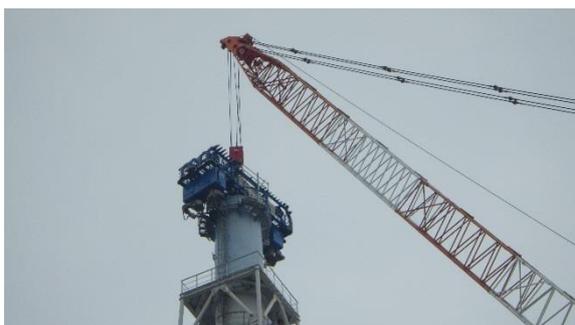
（写真1）

- 筒身解体装置を吊り上げ筒身の切断作業を再開したが、筒身を切断するチップソー^{*}（Bユニット）が動作しない不具合が発生し、切断作業が中断され筒身解体装置が吊り下ろされた。（写真1、写真2）

筒頂にセットされた筒身解体装置

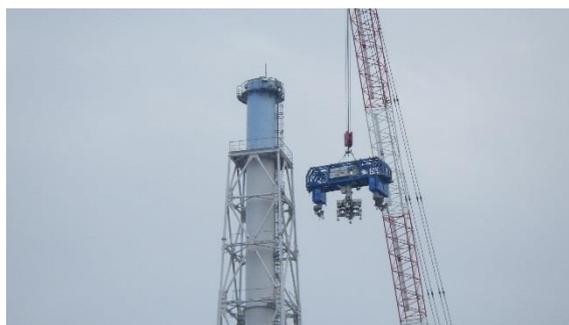
（写真2）

- 東京電力によると、動作しなかったチップソー（B）本体のケーブル接続部の圧着不良が確認され、今後、端子部の点検及び類似箇所の点検を行う予定とのことであった。

筒身解体装置の吊り下ろし状況
