## 福島第一原子力発電所現地確認報告書

K排水路ゲート付近

K排水路における放射能濃度「高高警報」発生後の対応状況

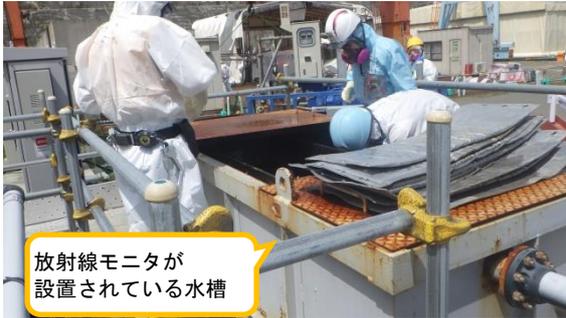
- ・現場到着時（10時40分頃）、当該放射線モニタが収納されている水槽において水の採取が行われていた。（写真1）
- ・11時10分頃からK排水路を流れる水の採取が行われた。（写真2）
- ・東京電力によると、K排水路の水の分析結果より、事象発生前後で排水路を流れる水の放射能濃度に変動がないことから汚染水等の漏えいではないとのことであった。なお、警報が発生した原因は、原発事故発生時に土砂等に沈着した放射性物質が、雨で排水路に流れ込んだためと考えられている。

(写真1-1)  
放射線モニタが収納されている水槽  
から水を採取している時の状況

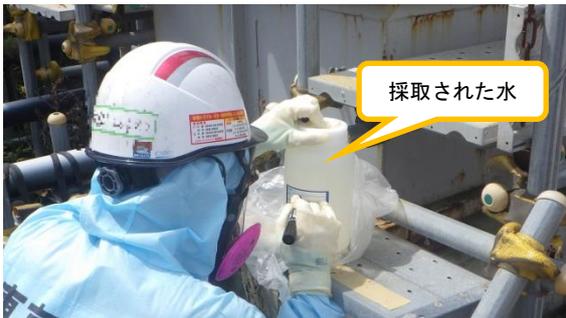
(写真1-2)  
放射線モニタが収納されている水槽  
から採取された水

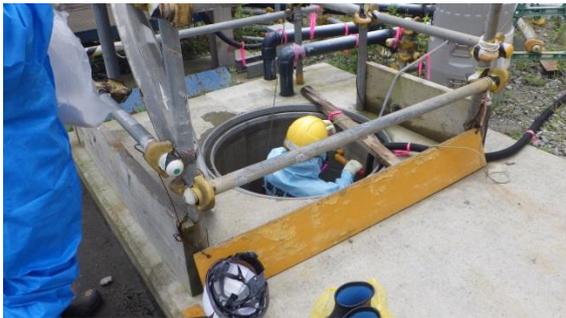
(写真2-1)  
地下に埋設されているK排水路を流  
れる水を採取する時の状況

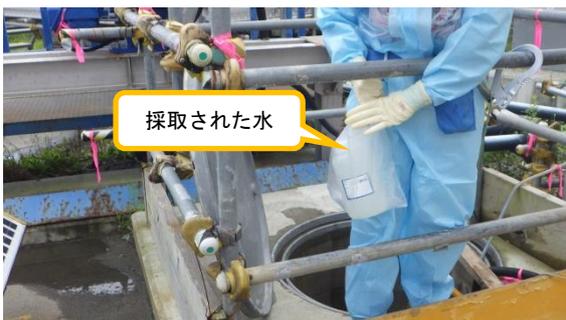
(写真2-2)  
地下に埋設されているK排水路から  
採取された水
