福島第一原子力発電所現地確認報告書

令和元年 8月 5日 (月)

- ・ 1 / 2号機共用排気筒 (1 / 2号機開閉所前から確認)
- ・ No. 1 危険物屋外貯蔵所 (B)

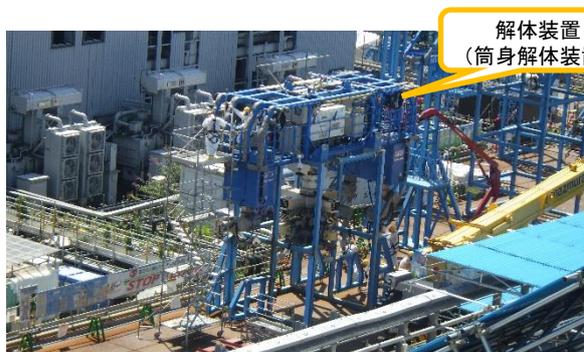
(写真1)

- ・ 現地確認時には、2号機原子炉建屋西側ヤードにおいて、解体装置 (筒身解体装置) の点検作業が行われていた。(写真1)

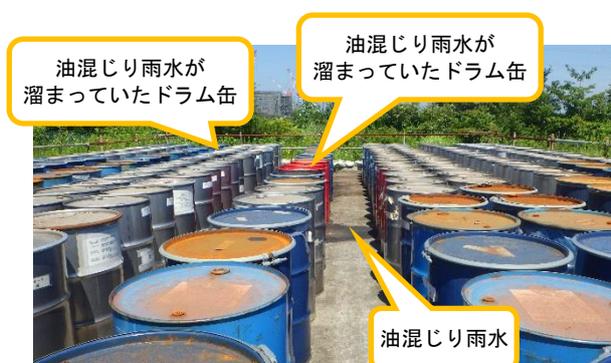
(写真2)

8月4日に、No.1 危険物屋外貯蔵所 (B) に保管されているドラム缶2本で、蓋上部に溜まっていた油混じりの雨水がドラム缶周囲に滴下していることが発見されたことから対応状況を確認した。

No.1 危険物屋外貯蔵所 (B) 床面の油混じり雨水の状況

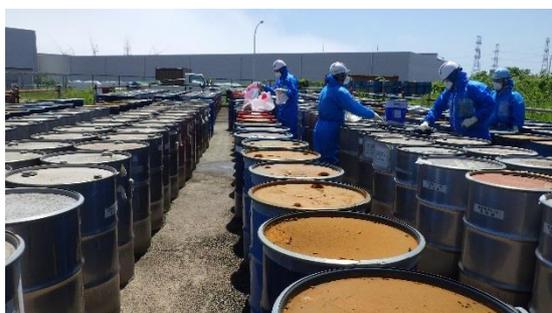
(写真3-1) 拭き取りの状況

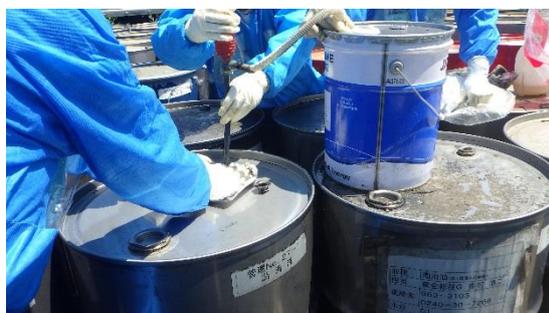
(写真3-2) 油抜き取りの状況
