福島第一原子力発電所現地確認報告書

2号機タービン建屋

2号機窒素封入設備における運転上の制限逸脱の対策状況

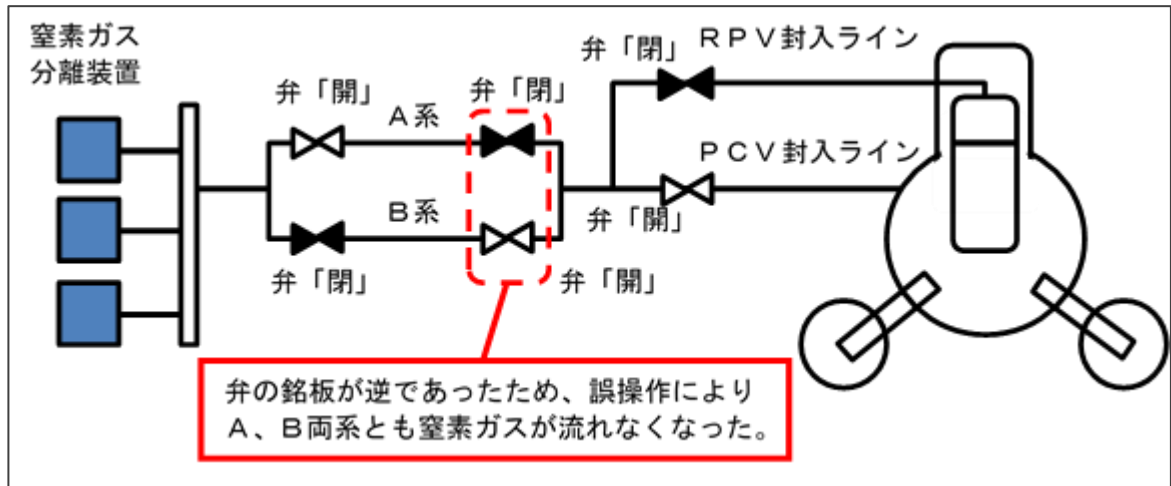
(図2) 事象発生直後の状況イメージ図

8月6日、2号機の既設原子炉压力容器（RPV）配管から新設RPV配管への切替を実施するために必要な安全措置として、窒素ガスの封入をRPV配管からPCV配管へ切り替えたところ、操作する弁の銘板に相違があったため、意図しない系統構成になり、両系統からの窒素封入量が $0\text{Nm}^3/\text{h}$ となる事象（図2）が発生した。その後、弁の銘板の修正等の対策が実施されたことから、対策の実施状況を確認した。

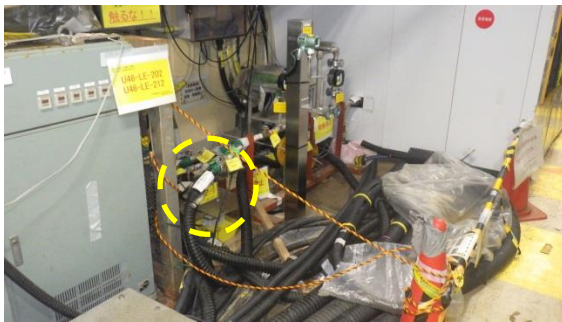
(写真1-1)
現場の状況
(黄丸部分が弁の銘板に相違があった箇所)

- ・ 銘板に相違があった弁については銘板の修正がなされており、さらに、弁操作時に配管と弁の整合確認が容易になるように、視認性の良い箇所に配管の識別標示が取り付けられていた。（写真1）
- ・ 東京電力によると、その他の設備についても配管と弁の整合確認を行うとともに、今後は弁を操作する前に弁と配管の識別を確認してから操作を実施するよう対策を講じたとのことであった。
