福島第一原子力発電所現地確認報告書

令和元年 9 月 9 日 (月)

構内全般 (T.P. 8.5m盤、T.P. 33.5m盤)

台風 15 号の影響

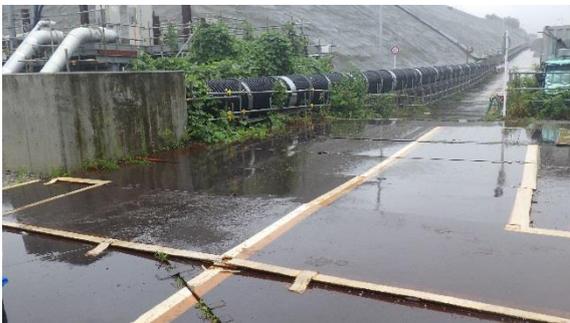
(写真 1)

- ・一部構内道路が冠水していた箇所があったが、確認した範囲では、排水路等からの溢水や仮設足場等の崩壊及び資材等の飛散は見られなかった。
- ・大熊通り下端※に大型土嚢は設置されておらず、道路への溢水もなかった。(写真 1)

※東京電力は、緊急的な豪雨リスク対策として、300～500 mm程度の降雨が予想される場合には、地形的に降雨が集まると想定される大熊通り下端に大型土嚢を設置し、1～4号機建屋方向への表流水の流入を抑制することになっている。

大熊通り下端の状況

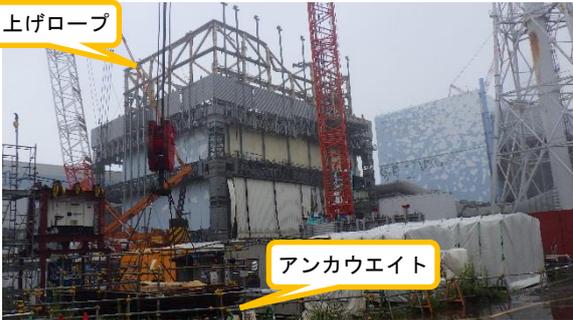
(写真 2-1)

- ・1～3号機原子炉建屋周囲の600 tクローラークレーンや750 tクローラークレーンは、強風対策として、アンカウエイトを玉掛けし、巻き上げロープを張るなどの措置が講じられていた。また、3号機タービン建屋東側の150 tクローラークレーンは、ブームを地上に伏せる措置が講じられていた。(写真 2)
- ・屋外に仮置きされている資機材は、ロープで固縛する措置が講じられていた。(写真 3)

クローラークレーンの強風対策の例
① (1号機原子炉建屋西側の750tクレーン)

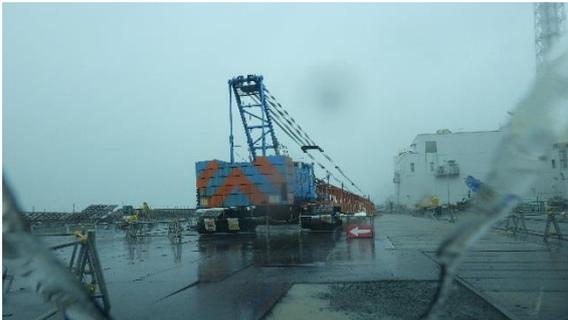
(写真 2-2)

クローラークレーンの強風対策の例
② (3号機タービン建屋東側の150tクレーン)

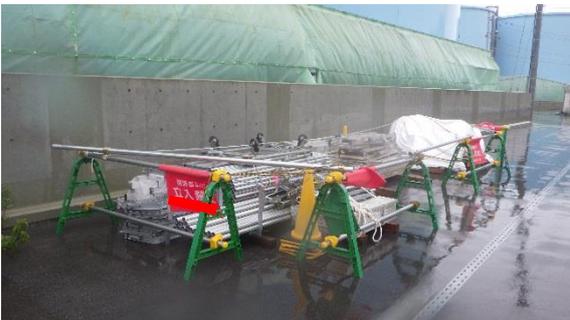
(写真 3)

資機材のロープ固縛の例
