福島第一原子力発電所現地確認報告書

6号機タービン建屋地下1階、1階

6号機タービン建屋滞留水移送ラインからの水漏れの対応状況

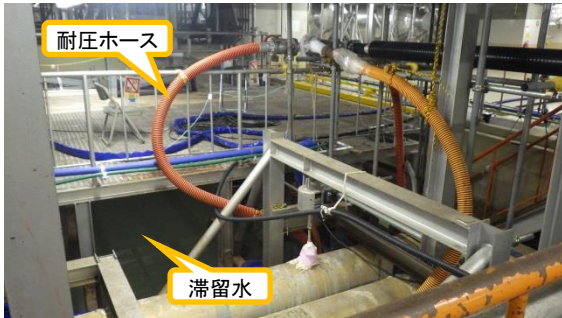
(写真1)

- ・滞留水貯留エリアから滞留水をくみ上げるため、先端部に移送ポンプが設置された耐圧ホースが敷設されていた。(写真1)
- ・漏えい発生箇所は紙タオルが巻かれた上にビニールで養生されていた。なお、現場確認時、滞留水の移送は行われていなかった。(写真2)
- ・東京電力によると、漏えい発生原因は耐圧ホースの経年劣化と推定されるため、対策として耐圧ホースの交換を行うとのことであった。なお、当該ラインは耐圧ホースからより耐久性の高いポリエチレン管(PE管)への変更が予定されており、既に配管の敷設が行われていた。(写真3)
