## 福島第一原子力発電所現地確認報告書

令和元年 9 月 18 日（水）～ 9 月 20 日（金）

1 / 2 号機共用排気筒（1 / 2 号機開閉所前等から確認）

1 / 2 号機共用排気筒解体工事の状況

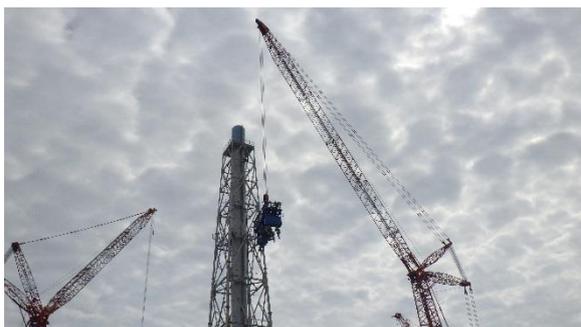
(写真 1 - 1)

動作確認時の状況

(10 時 10 分頃)

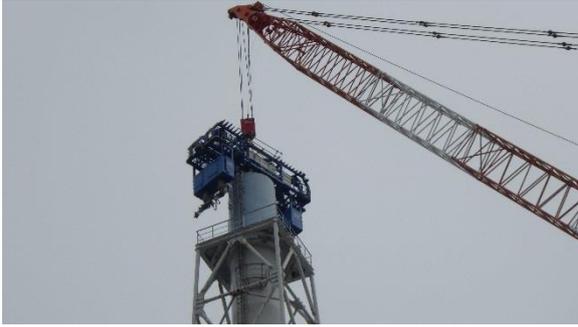
- ・ 8 時 10 分頃に解体装置（筒身切断装置）の吊り上げが開始され、動作確認をしながら 11 時 11 分頃に頂上に解体装置が設置された。（写真 1）
- ・ その後、背籠、梯子等の切断作業等が行われ（写真 2）、15 時 45 分頃から筒身の切断が開始された。この間、大きなトラブルはなく作業は順調に進んでいた。
- ・ 東京電力によると、筒身の 50% まで切断した後に、解体装置を一旦降ろして筒身を切断するチップソーの点検、交換、発電機への燃料給油を行い、再度、解体装置を吊り上げて切断作業を続ける予定とのことであった。

(写真1-2)  
筒頂に設置された解体装置の状況  
(11時15分頃)

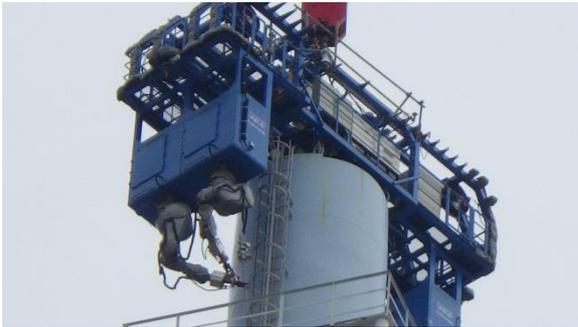
(写真2)  
電線管クランプ回収作業の状況  
(11時50分頃)

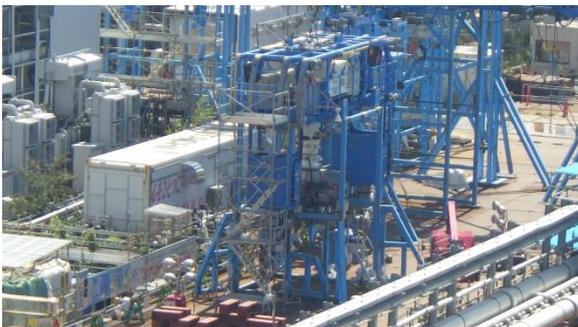
- ・現場確認時(11時頃)、解体装置は吊り降ろされていた。(写真3)
- ・筒身切断箇所は黒色の線が入っており、目視で確認することができた。  
(写真4)
- ・東京電力によると、7時9分に筒身の約25%まで切断が完了したことから、解体装置を一旦降ろし、チップソーの交換、発電機への燃料供給を行った後に再度、解体装置を吊り上げて筒身の切断作業を続けるとのことであった。

(写真3)  
吊り降ろされた解体装置の状況  
(11時頃)

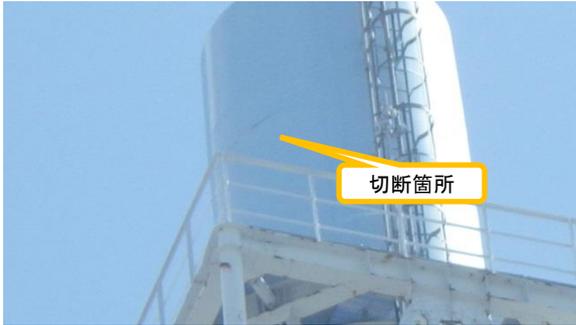
(写真4)  
排気筒の状況

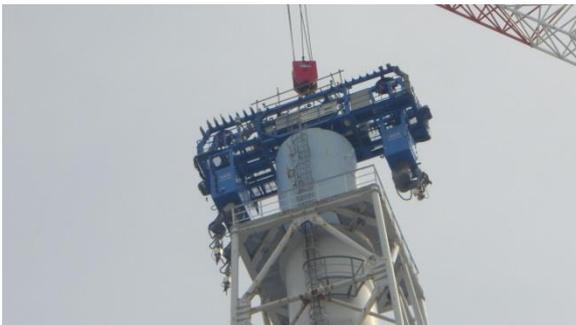
- ・現場確認時（9時50分頃）、解体装置が排気筒頂部に設置されていた。また、断続的に排気筒頂部から切断音を確認することができた。(写真5)
- ・東京電力によると、9月19日13時17分に解体装置の吊り上げを開始し、その後、15時16分に電線管の切断が完了、18時33分から筒身の切断作業を再開し、9月20日9時15分までに筒身の50%まで切断が完了したとのことであった。なお、今後の作業については、台風17号の状況を考慮し検討していくとのことであった。

(写真5)  
頂部に設置された解体装置の状況  
(9時50分頃)
