福島第一原子力発電所現地確認報告書

令和元年10月 8日 (火)

- (1) 伐採木一時保管エリアHの状況
- (2) 1 / 2号機共用排気筒の解体工事の進捗状況

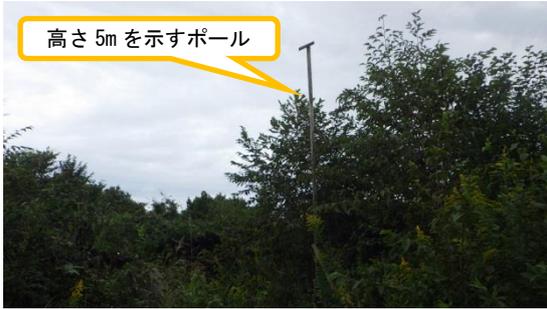
(写真 1)

- ・火災対策として、積み上げ高さが5 m未満に管理できるように高さ確認用のポールが設置されており、伐採木の積み上げ高さは5 m未満を満足した状態で保管されていた。(写真1)
- ・エリア東側 (道路沿い) には延焼防止対策として砕石を敷き詰めた防火帯が設置されており、複数器の消火用タンクが設置されていた。(写真2)
- ・エリア北側には消火器が2台設置されていた。(写真3)
- ・伐採木が雑草に覆われている箇所や伐採木の腐食が見受けられた。(写真4)

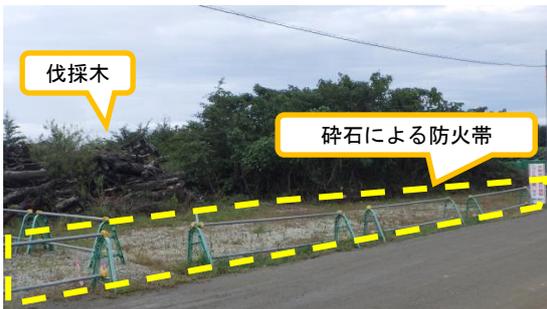
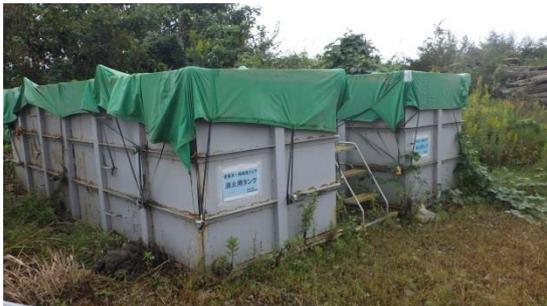
(写真 2 - 1)

(写真 2 - 2)
消火用タンク

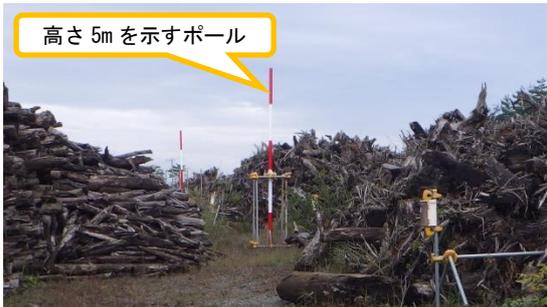
(写真5)

- ・東側エリアと同様に高さ確認用のポールが設置されており、伐採木の積み上げ高さは5 m未満を満足した状態で保管されていた。(写真5)

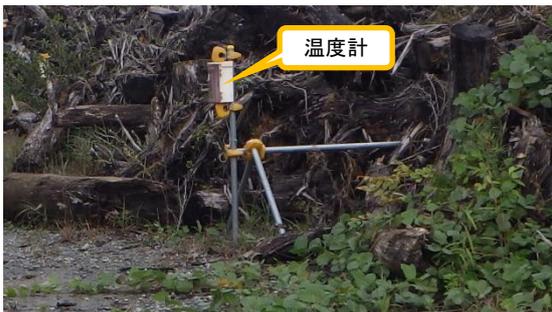
(写真6-1)

- ・積み上げた伐採木の内部温度を確認する温度計が複数設置されており、確認した範囲では温度は20℃前後であり、異常は見受けられなかった。（写真6）
- ・エリア北側には消火器が2台設置されていた。（写真7）
- ・東側エリアと同様に伐採木の腐食が見受けられた。（写真8）

積み上げられた伐採木の内部まで単管パイプが挿入されており、単管パイプにセンサを通し、内部の温度を測定していた。

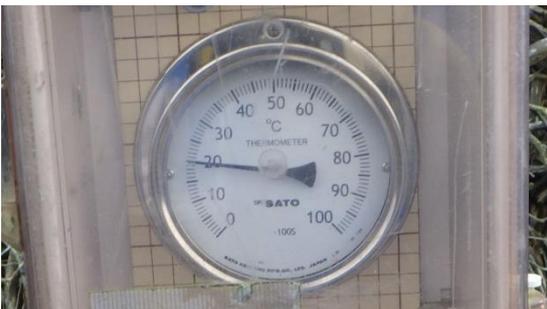
(写真6-2)

温度計指示値 (約20°C)

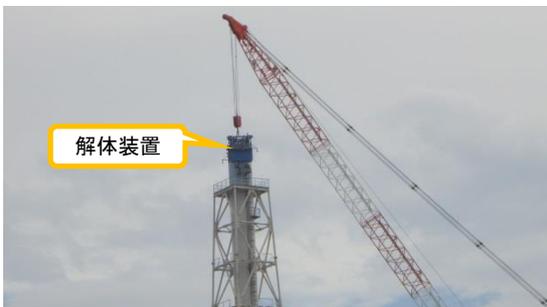
(写真9-1)

- ・11時45分頃には、解体装置が排気筒頂部に吊り上げられていたが、12時15分頃に現場を確認した際には、解体装置が排気筒頂部から外されていた。(写真9)
- ・東京電力によると、10時22分に3ブロック目の筒身50%までの切断が完了したことから、11時53分から解体装置を吊り下ろし、12時28分に解体装置が地上の架台に着座したとのことであった。
- ・今後、台風19号の対策として、クレーンブームを伏せる準備を進めるとのことであった。

排気筒頂部の状況
(11時45分頃撮影)

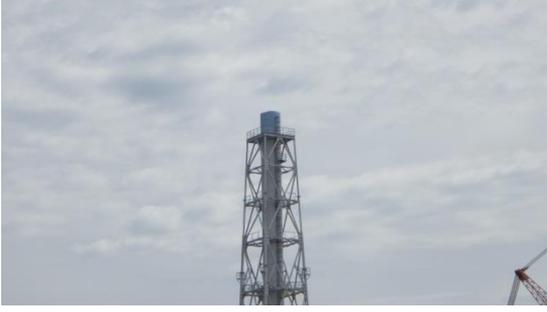
(写真 9 - 2)
排気筒頂部の状況
(12時15分頃撮影)
