福島第一原子力発電所現地確認報告書

Eタンクエリア

フランジ型タンクの「レーザー除染」実施状況

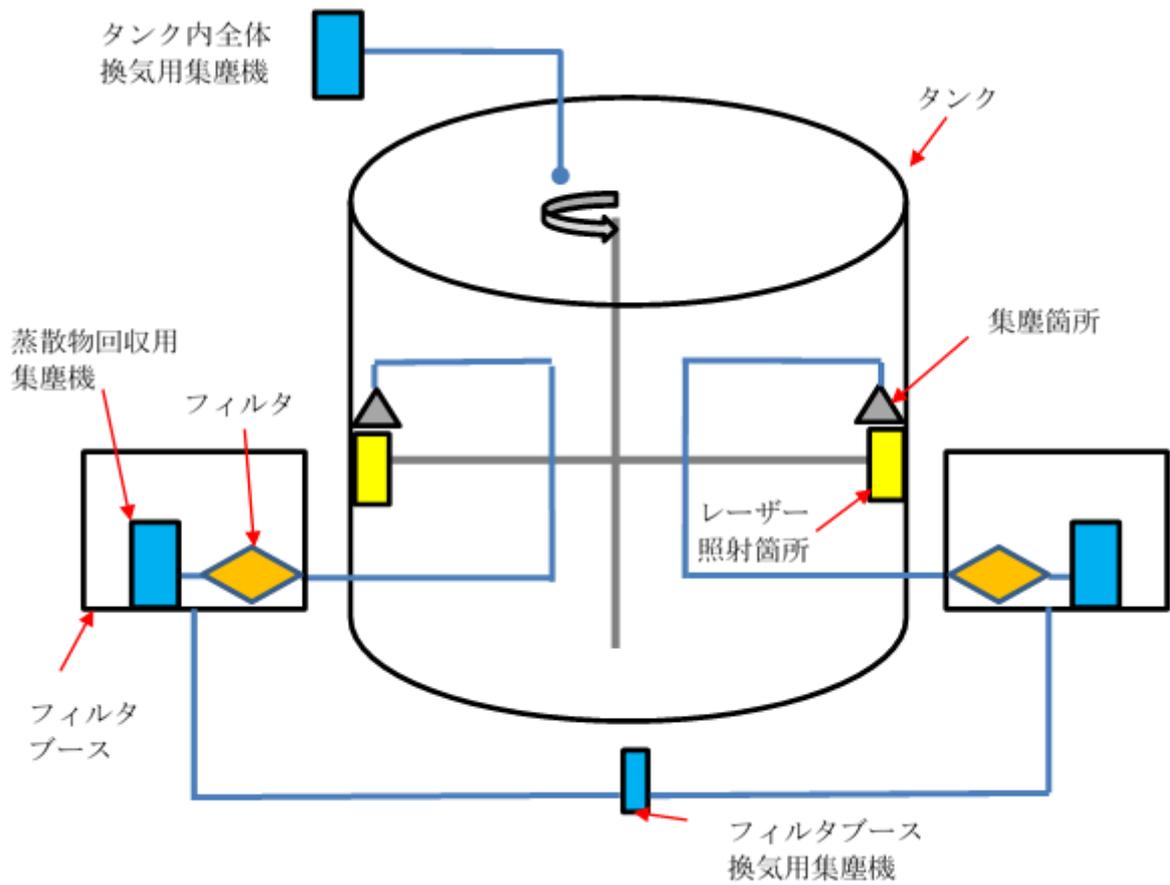
(図2) レーザー除染のイメージ図

- ・現場確認時、3基目のタンクのレーザー除染が行われていた。（写真1）
- ・タンク内部に設置されたレーザー除染装置を回転・上昇させながらタンク内面にレーザーを照射し、タンク内面に付着した放射性物質を除去する仕組みであった。（図2、写真2）
- ・作業中、タンクの内部はタンク内全体換気用集塵機で負圧に保たれており、外部へ放射性物質が漏えいしないようになっていた。
- ・レーザー除染によって発生した放射性物質はフィルタブース内に設置されたフィルタ及び集塵機で捕捉されていた（写真3）。また、フィルタブースの外側にはフィルタ交換時の換気用にフィルタブース換気用集塵機が設置されていた。
- ・レーザー除染を行うことにより、タンク内面に付着した放射性物質の7割程度が取り除かれ、解体時の作業員の被ばく線量を3割程度低減することができるとのことであった。
