福島第一原子力発電所現地確認報告書

令和元年10月17日（木）

- (1) 1号機燃料デブリ冷却状況確認試験の実施状況
- (2) 台風19号により崩れた陳場沢川北側道路脇の法面の状況

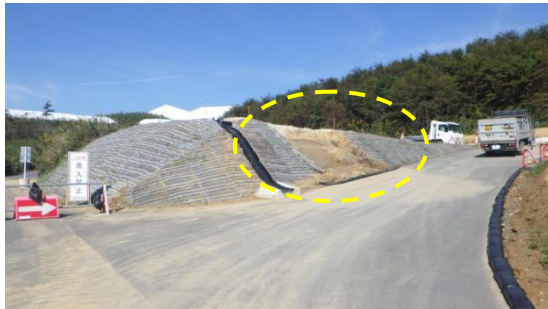
台風19号の降雨による影響により、構内北東側の陳場沢川北側道路脇の法面が崩れたことから状況を確認した。

- ・法面より崩れた土砂は既に撤去されており、応急措置として土のうが設置されていたことから、現場確認時には車両の通行に支障はなかった。（写真1）
- ・確認した範囲では、崩れた土砂による周辺設備等への影響は見られなかった。

(写真1-1)
黄枠部分：法面が崩れた箇所

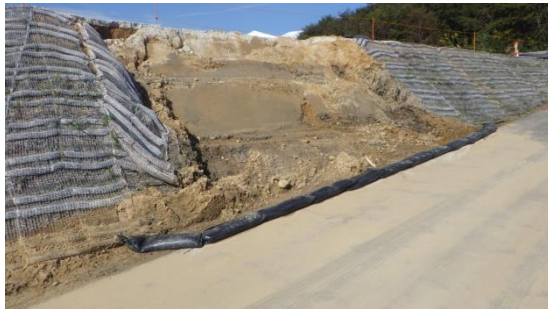
(写真1-2)
法面が崩れた箇所の拡大写真
