福島第一原子力発電所現地確認報告書

令和元年10月25日（金）

- ・ 3号機廃棄物処理建屋1階
- ・ 増設多核種除去設備
- ・ 2号機タービン建屋東側

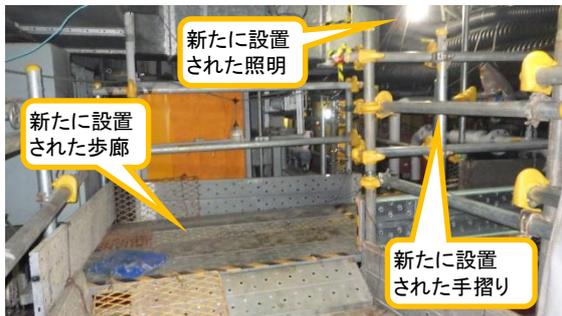
(写真1)

- ・ 災害発生場所は3号機廃棄物処理建屋1階の北側通路であり、足場材を用いた歩廊が設置されるとともに、歩廊上部には多数の照明が設置されていた。（写真1）
- ・ 東京電力によると類似箇所についても対策の水平展開を進めるとともに、引き続き作業環境の改善を進めるとのことである。

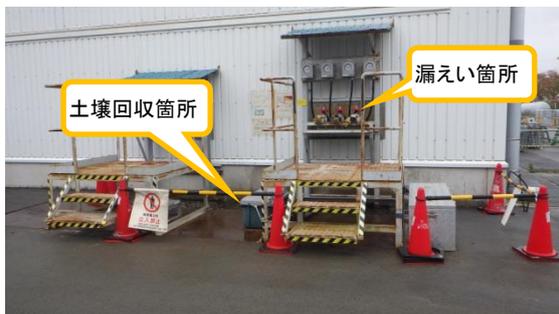
(写真2-1)

- ・漏えいした塩酸の回収や中和作業は既に終了しており、漏えい箇所の土壌も回収されていた。(写真2)
- ・本件については、10月24日、福島県相双地方振興局より、水質汚濁防止法上の事故報告対象にあたりと判断され、原因を究明し対策を講じた上で、速やかに当該地方振興局へ届出を行うことになっている。

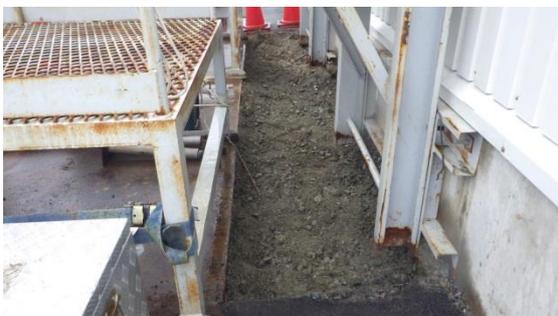
(写真2-2)

土壌回収箇所の拡大写真

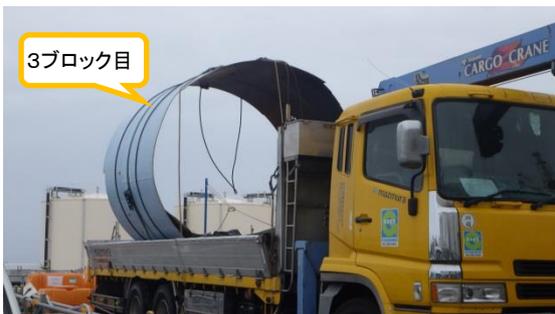
(写真3)

- ・3ブロック目は2号機タービン建屋東側へ移送され、トラック荷台上で転倒防止のため、荷台に固縛されていた。(写真3)
