福島第一原子力発電所現地確認報告書

令和元年10月30日（水）

- ・メガフロート（1～4号機取水路開渠（海側遮水壁近傍））
- ・1／2号機共用排気筒（1／2号機開閉所前から確認）

- （1）メガフロート除染作業の進捗状況
- （2）1／2号機共用排気筒解体工事の状況

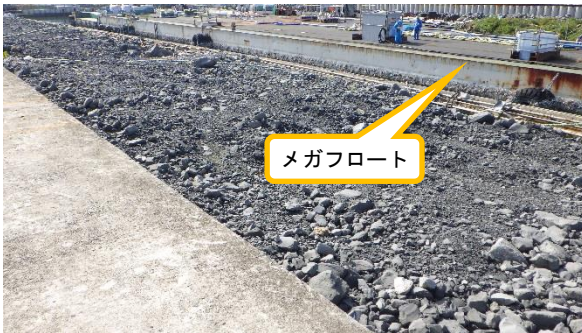
(写真1)
メガフロート外観
(波除堤中央部から撮影)

現在、メガフロートは1～4号機取水路開渠の南側に係留されており（図1、写真1）、メガフロートを着底させるためのマウンド造成工事やメガフロート内のバラスト水（ろ過水）移送作業及びメガフロート内部の除染作業などが行われている。

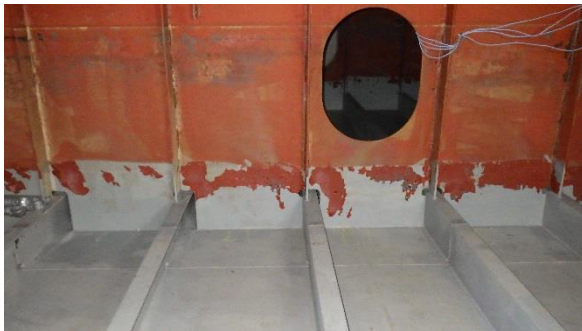
(写真2-1)
メガフロート内部で除染が終了した
箇所例

- ・東京電力によると、メガフロート内部の除染作業は今年7月から開始され、全9区画中、3区画の除染が完了し、現在、4区画目の除染作業を行っているとのことであった。
- ・また、メガフロート内部の除染は、バラスト水を用いた水圧洗浄により行っており、水圧洗浄後にポンプ等でスラッジや洗浄水を回収し、その後、床面、壁及び天井の表面汚染を測定し、表面汚染密度が判定基準（ $4\text{Bq}/\text{cm}^2$ ）を下回っていることを確認しているとのことであった。
- ・現地確認時には、除染が終了した箇所の表面汚染測定を行っていた。

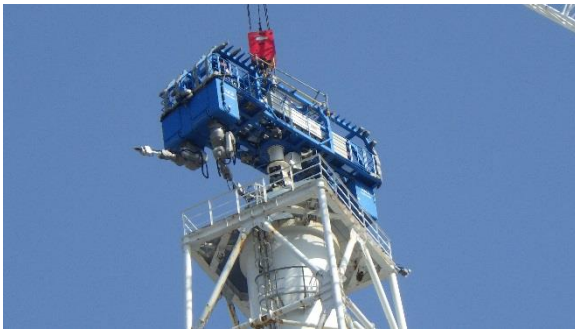
(写真3)

1 / 2号機共用排気筒の4ブロック目の解体作業は、10月27日の作業の中で電線管を切断する際に把持するクランプ（落下防止金具）が、筒身解体装置の6軸アームの油圧ハンドから外れて落下する事象があり、再発防止対策のために、電線管等の付属品の切断作業を中断していたが、本日（10月30日）から作業が再開されたことから、作業の進捗状況を確認した。

- ・現地確認時は、筒身解体装置が筒身頂部に設置されていたが、付属品の切断作業を行っている様子にはなかった。（写真3）
- ・東京電力に確認したところ、電線管クランプ（落下防止金具）の設置は完了したが、風が強いため作業を一時中断しているとのことであった。その後、14時頃に作業は再開された。

筒身解体装置の状況(11時45分頃)
(1 / 2号機開閉所前から撮影)

なお、東京電力によると、再発防止対策として、6軸アーム油圧ハンドとクランプ（落下防止金具）の把持方法の改良や作業手順の見直しなどを実施したとのことであった。
