福島第一原子力発電所現地確認報告書

令和元年11月5日（火）

- ・第三セシウム吸着装置（SARRY II）（サイトバンカ建屋2階）
- ・1／2号機共用排気筒（8.5m盤から確認）

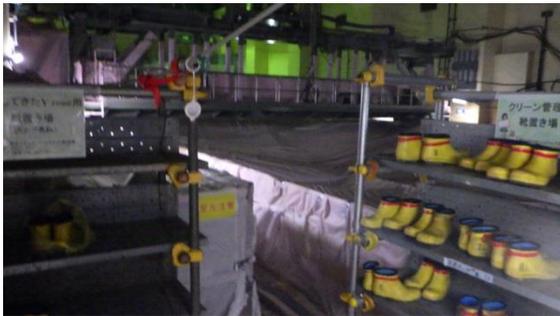
(写真1-1)
以前の現場状況
(平成30年8月24日撮影)

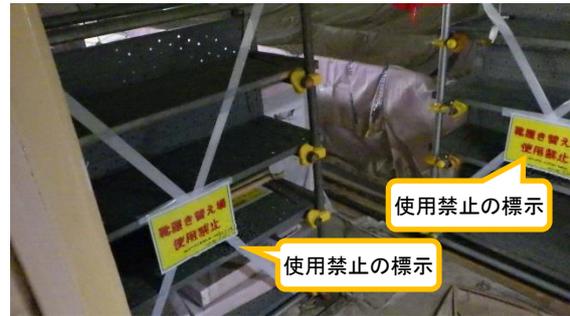
- ・履き替え用の靴が撤去され、履き替えた靴を収納するラックには使用禁止の標示が掲示されていた。（写真1）
- ・東京電力によると、広報部所属の社員が初めての現場に入室する際には、主管部のアドバイスや同行等を受けて入室するとともに、引き続き、現場の作業環境改善に努めていくとのことであった。

(写真1-2)
再発防止対策後の現場状況
(令和元年11月5日撮影)

本年10月11日、東京電力社員（広報部所属）が第三セシウム吸着装置（図1）の現場確認を行った際に、靴交換エリアにおいて床面に足裏を着地させて靴の履き替えを行ったため、現場退域時に足裏等から汚染が検出される事象が発生した。当該エリアについては靴の履き替え前後で汚染の程度が大きく変わらないため、再発防止対策として靴を履き替える運用を廃止する等の対策が実施されたことから現場の状況を確認した。

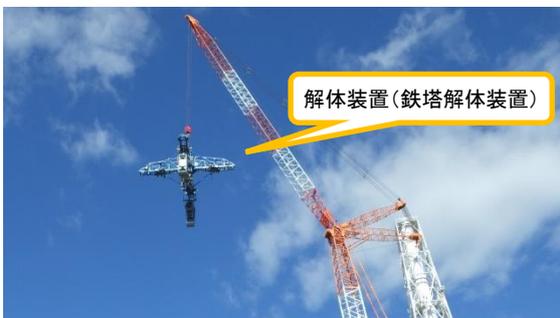
(写真2)

- ・現場確認時（11時10分頃）、排気筒脇で解体装置（鉄塔解体装置）がクレーンで吊り上げられ、事前の動作確認等が行われていた。（写真2）
