福島第一原子力発電所現地確認報告書

令和元年10月11日（金）

- （1）台風19号接近前の準備状況
- （2）既設多核種除去設備（A）移送ポンプ出口弁からの漏えい

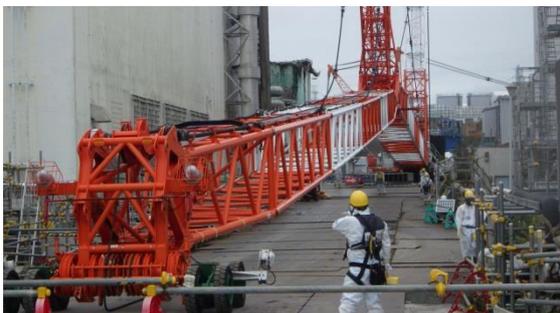
- ・1～3号機原子炉建屋周囲のクローラークレーン等は、強風対策として、ブームを地上に伏せる措置が講じられていた。（写真1）
- ・東京電力では、緊急的な豪雨リスク対策として、300～500mm程度の降雨が予想される場合には、地形的に雨水が集まると想定される大熊通り下端（図1）に大型土のうを設置し、1～4号機建屋方向への表流水の流入を抑制することにしており、午後から大型土のうの設置作業が開始された。（写真2）
- ・屋外に仮置きされている資機材は、ロープで固縛する措置が講じられていた。（写真3）

(写真1-1)
クローラクレーンの強風対策の
例①（2号機原子炉建屋南側の
600 t クレーン）

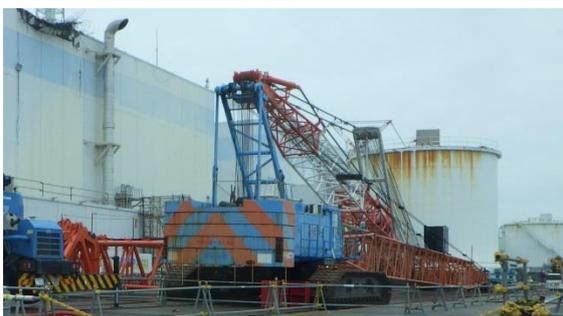
(写真1-2)
クローラクレーンの強風対策の
例②（3号機タービン建屋東側の
150 t クレーン）

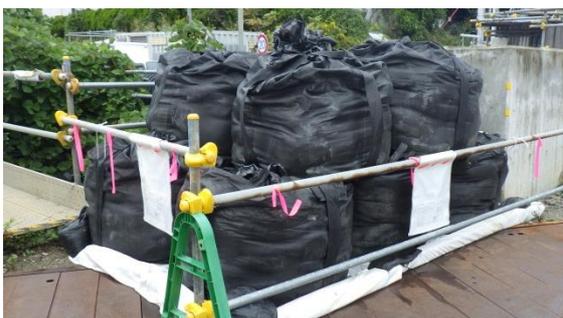
(写真2-1)
大熊通り下端にあらかじめ仮置きさ
れていた大型土のう

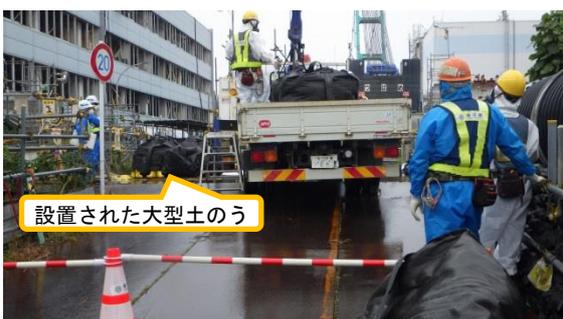
(写真2-2)
大型土のう設置作業の状況

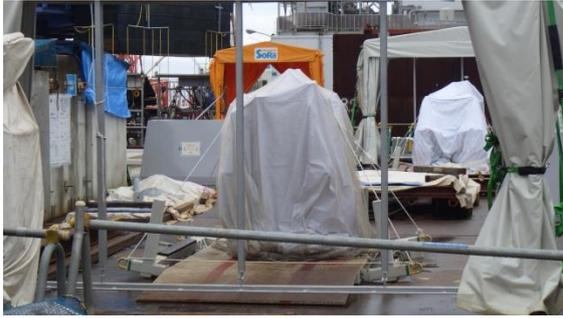
(写真3)
資機材のロープ固縛の例(1号機原子炉建屋西側)

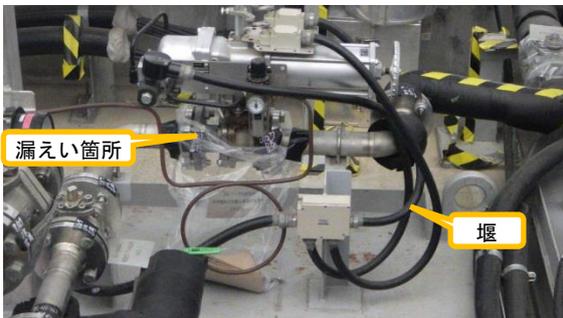
(写真4-1)

昨日(10月10日)、既設多核種除去設備(A)移送ポンプ出口弁からの水の漏えいを現場パトロール中の協力企業作業員が発見したことから、現場状況を確認した。(図1)

- ・漏えい箇所は堰内であり、現場確認時、漏えいは停止していた。また、紙タオル及びビニール袋による養生が行われていた。(写真4)
- ・東京電力によると、漏えい範囲は約10cm×15cm×深さ1mmで、当該弁の補修により10月10日11時39分頃に水の漏えいが停止したとのことであり、この漏えいによる外部への影響はなく、今後、当該弁の分解点検を実施し、対策を講ずるとのことであった。

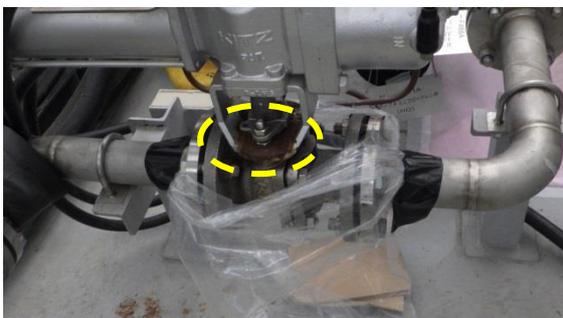
(写真4-2)
漏えい箇所拡大写真
(点線部が漏えい箇所)
