福島第一原子力発電所現地確認報告書

令和元年10月28日（月）

1 / 2号機共用排気筒解体工事の状況

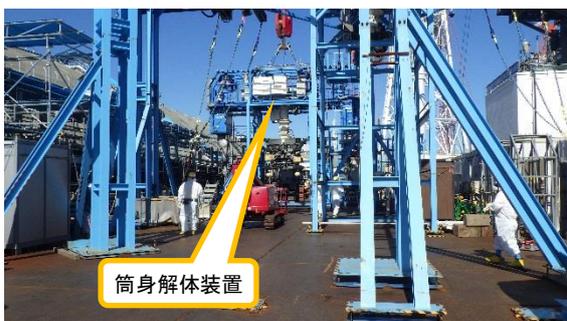
（写真1）

- ・4ブロック目の解体作業は、ステップ1として筒身解体装置により、背籠、梯子、電線管等の付属品の切断及び筒身部50%までの切断を行い、その後、ステップ2として鉄塔解体装置（斜材切断装置）により、鉄塔斜材（8箇所）を切断後、ステップ3として鉄塔解体装置（支柱切断装置）により、支柱の切断（4本）と筒身部の残り50%を切断する予定になっている。
- ・現地確認時には、筒身解体装置が地上に下ろされており、作業員が点検等を行っていた。（写真1）

2号機原子炉建屋西側ヤードの状況

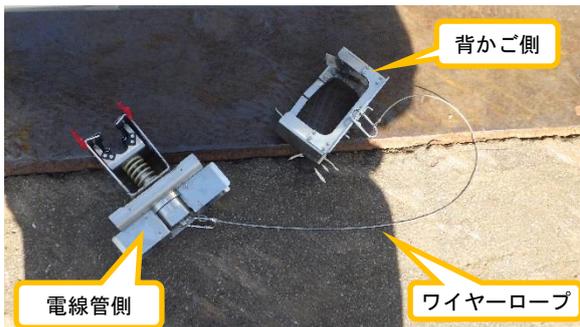
(写真 2-1)

東京電力によると、本日（10月28日）5時12分頃には、ステップ1の筒身部の50%切断まで完了したが、作業の中で筒身解体装置の6軸アーム先端にあるカメラに動作不良が発生した他、電線管を切断する際に把持するクランプ（落下防止金具）（写真2）が外れて落下したため、付属品の切断は行っておらず、筒身解体装置を下ろして原因と再発防止対策を検討しているとのことであった。

落下したものと同一クランプ (落下防止金具) ① (二つのクランプが離れた状態)

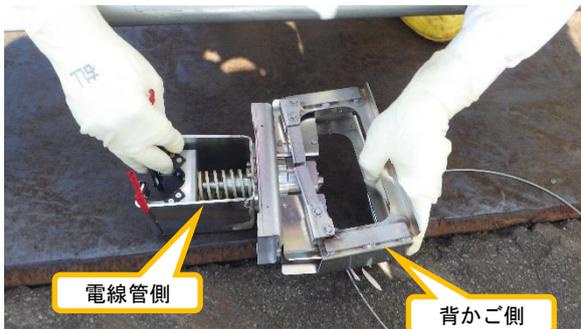
(写真 2-2)

落下したものと同一クランプ (落下防止金具) ② (二つのクランプが接続した状態)

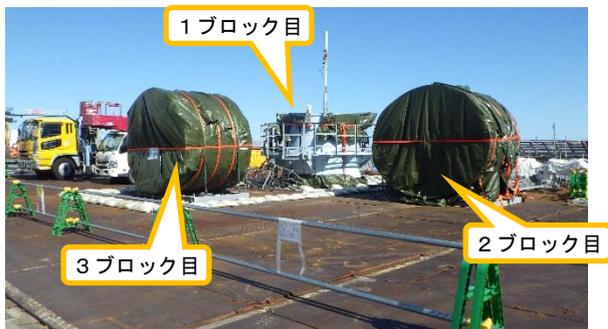
(写真 3)

- ・10月25日に確認した際に、2号機タービン建屋東側においてトラック荷台上に固縛されていた3ブロック目の解体部材は、地上に下ろされ、養生された状態で仮置きされていた。（写真3）

解体部材の仮置き状況
(2号機タービン建屋東側)
