## 福島第一原子力発電所現地確認報告書

令和元年11月14日（木）

G6タンクエリア

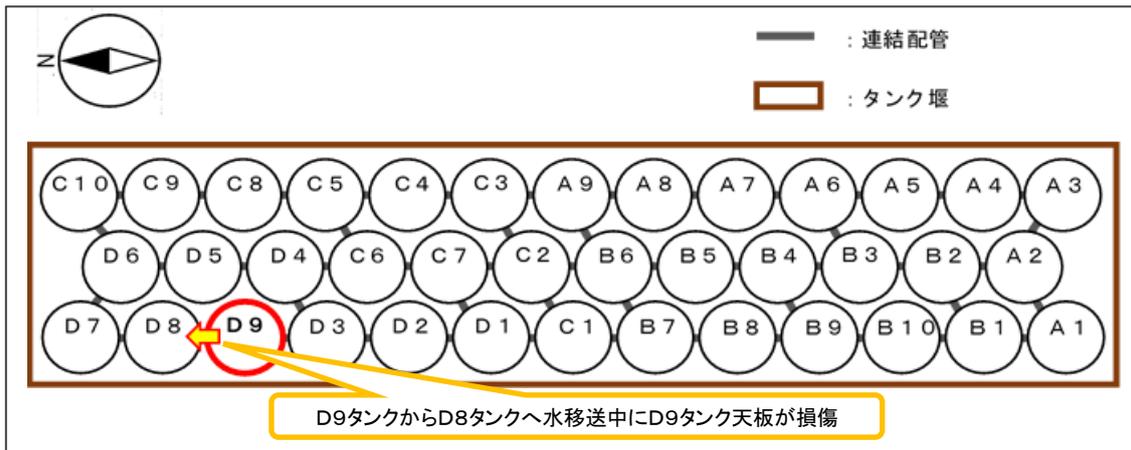
(図2) G6タンクエリアD9タンク天板損傷事象発生時の状況図

本年10月8日、D9タンクからD8タンクに多核種除去設備処理水を移送した際、D9タンク上部から異音が発生し、点検の結果、天板部に損傷が確認される事象が発生した。原因調査の結果、吸気・排気を行うベント管の接続面に養生テープが付いた状態であることが確認され、その状態でタンク内の水を移送したため、タンク内の圧力が低下し、タンク天板が損傷したものと推定された。（図1、図2）

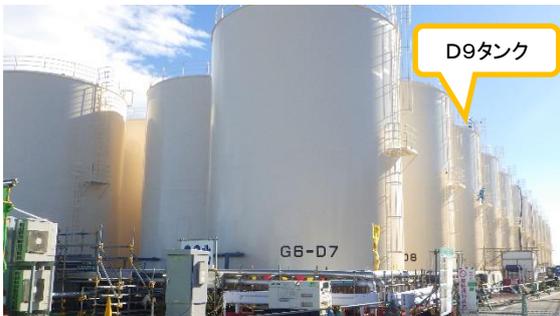
(写真1-1)  
G6タンクエリア外観  
(北西側から撮影)

- ・東京電力によると、タンクの胴板の健全性評価について、解析による評価で問題のないことは確認しているが、解析結果の妥当性確認のため、今後、内径寸法計測を実施するとのことであった。
- ・D9タンク周辺では内径寸法計測に向けた準備作業が行われていた。（写真1）

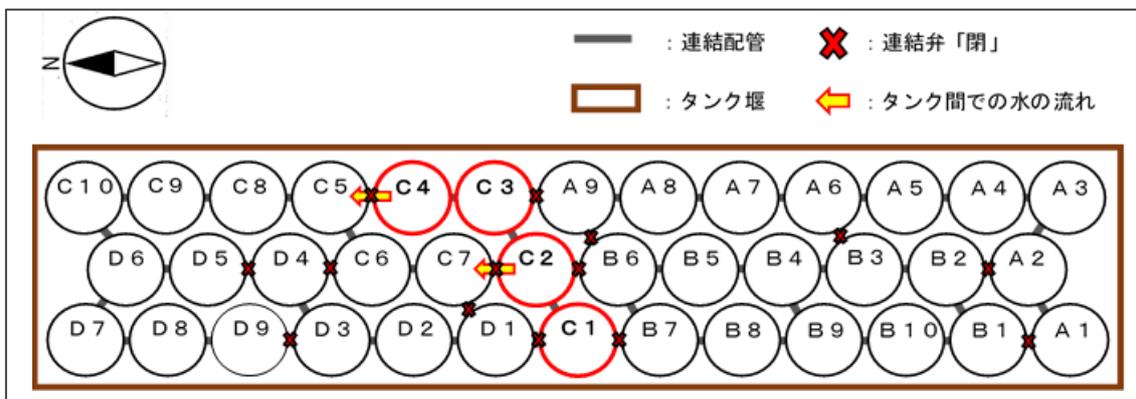
(図3) G6タンクエリアCタンク群の水位低下事象発生時の状況図

本年10月2日、G6タンクエリアCタンク群の水位が低下していることが確認された。調査の結果、当該タンク群内で連結している空状態のC5タンク、C7タンク内に溜まり水が確認されたことから、原因並びに今後の対策について東京電力から聞き取り調査を行うとともに、現場の状況を確認した。なお、溜まり水の量とCタンク群の水位低下量がほぼ同量であることが確認され、外部への水の漏洩はなかった。(図3)

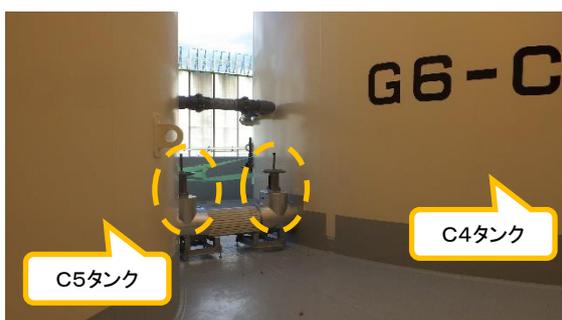
(写真2-1)  
C4タンクとC5タンクの連結弁  
(黄丸の箇所)

- ・東京電力によると、原因としては、タンク連結弁の締め付け不足であり、連結弁の増し締めにより、G6タンクエリアCタンク群の水位低下は停止したとのことであった。(写真2)

- ・対策として、今後、タンク設置の主管グループからタンクを運用する主管グループに設備を移管する際に、弁を適切に締めるとのことであった。
