福島第一原子力発電所現地確認報告書

令和元年10月31日（木）

充填所における軽油（廃油）漏えいへの対応状況

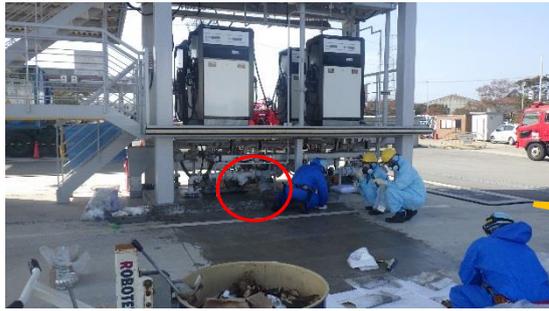
- ・現場確認時、作業員数名が吸着マット等による拭き取り、回収作業を実施していた。（写真 1）
- ・周囲の側溝に油膜はみられず、さらに油水分離槽の内部を確認したが、軽油が側溝や油水分離槽に流入した形跡はなかった。（写真 1 - 1、3、4）

- ・漏えいした原因は、本来はバルブを閉めた状態で清掃を実施する手順であるところを、バルブを開けた状態で実施したためと推定している。
- ・漏えい箇所には受けパンを設置していたが、受けパンよりも軽油の量が多かったため受けパンの外に約 1L 漏れた。
- ・今後、詳細に原因を調査し、適切に対策を講じていく。

(写真1-1) 作業の状況①
(赤丸は漏えい発生箇所)

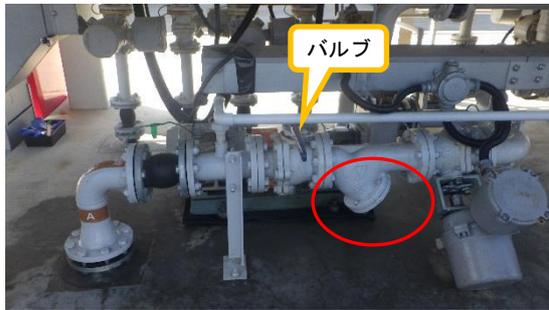
(写真1-2) 赤丸は漏えい発生箇所

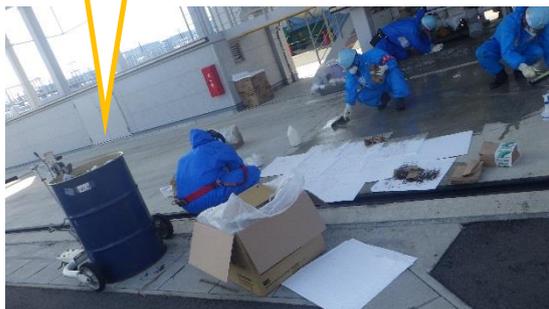
(写真1-3) 作業の状況②
(中和剤散布後の回収状況)

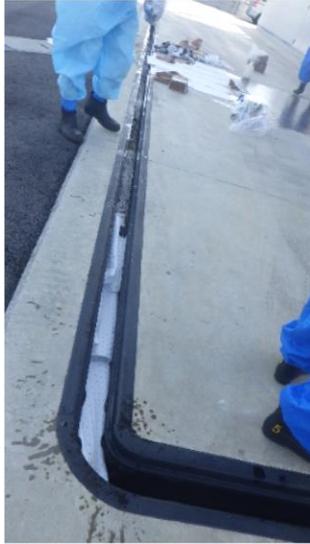
(写真1-4) 側溝に敷設した吸着マット

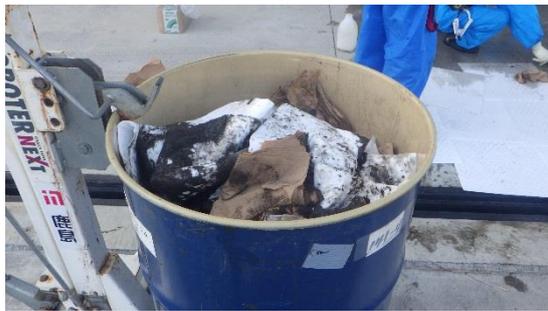
(写真1-5) 回収した吸着マット等
