3号機使用済燃料プールからの燃料取り出しの状況について

2019年11月21日

東京電力ホールディングス株式会社

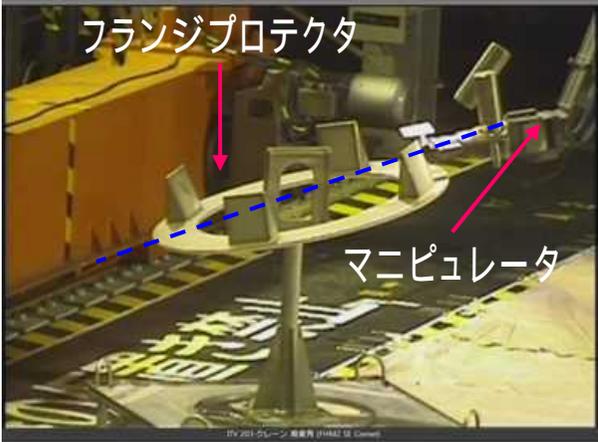
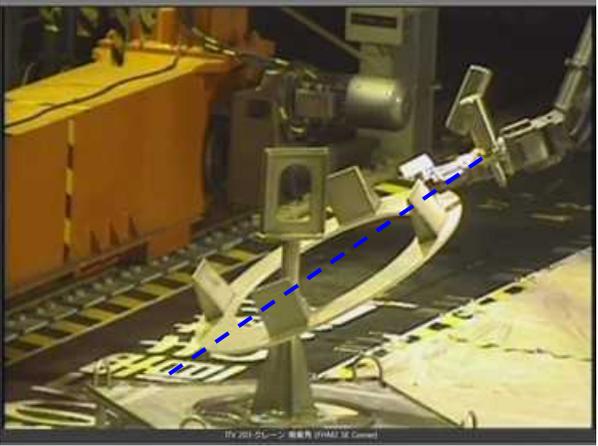
<p>概要</p>	<ul style="list-style-type: none"> 10月15日 燃料取り出し準備作業時にフランジプロテクタ¹を把持した状態で、関節の操作のために固定解除の操作を行った。その際に、マニピュレータの手首が下がり、把持していたフランジプロテクタが下がる事象を確認した。 <p>1：フランジプロテクタとは、燃料取り出し時に輸送容器のフランジ面を保護する治具</p> <div style="display: flex; justify-content: space-around; align-items: center;">

</div>
<p>原因</p>	<ul style="list-style-type: none"> ✓ 関節制御用駆動装置²内部のシート部から僅かに圧力（作動用流体）が低圧側にリークしたことによる持ち上げ力の低下と推定。（制御側は異常の無いことを確認済み。） <p>2：入力されたエネルギーを物理的運動に変換する装置，マニピュレータは作動流体の圧力で関節内部にあるシリンダーを駆動させることにより動作をさせている。</p>
<p>対応</p>	<ul style="list-style-type: none"> ✓ 当該関節部以外の部位は健全であること並びに当該関節の固定解除をしない運用とすることで安全に作業が実施できることを動作試験にて確認したことからガレキ撤去を再開しており、継続使用について検討中。（マニピュレータの予備品は11月に納入予定。） ✓ なお、フランジプロテクタの設置については、代替策³で対応可能な見込み。 <p>3：燃料取扱機補助ホイストまたはクレーン補巻を使用</p>
<p>備考</p>	<p>マニピュレータは、直接燃料や輸送容器を取り扱うものではないため、燃料取扱い中の燃料損傷に至ることは無い。</p>

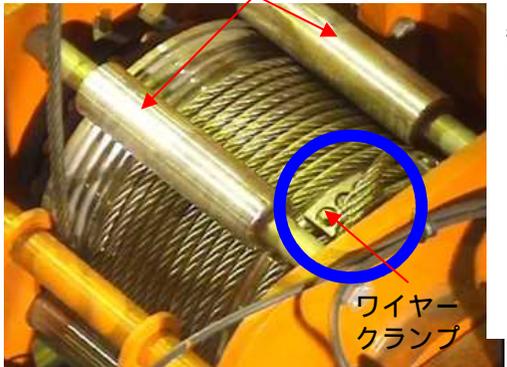
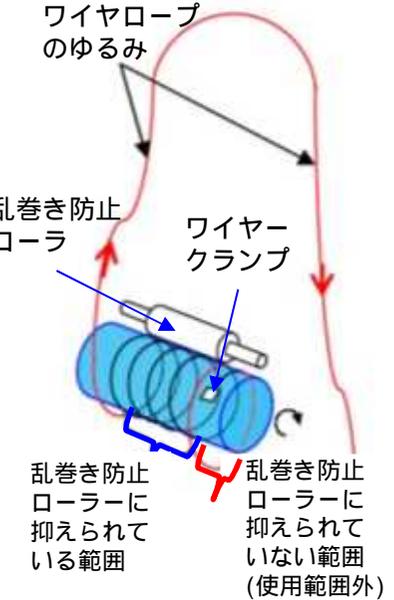
<p>マストホイストドラム部 ○部拡大</p> </div> <div style="text-align: center;">

<p>概要</p>	<ul style="list-style-type: none"> 10月18日 燃料取扱機マストを操作していたところ、マストホイスト2のマスト昇降用ワイヤロープに乱巻きが発生し、一部が潰れていることを確認した。 点検に伴うマストのツール取外・取付作業において、接続確認のためにマストが着座した後も引き続き巻下げ操作を実施していたことを荷重計等のログにて確認した。 <div style="display: flex; justify-content: space-around; align-items: flex-start;"> <div style="text-align: center;">

<p>発生メカニズム</p> </div> </div>
<p>原因</p>	<ul style="list-style-type: none"> ✓ マストの過剰な巻下げによりワイヤロープが緩み，乱巻が発生。 ✓ ワイヤロープに乱巻きが発生した状態で巻き上げ操作を行ったことにより，乱巻き防止ローラーの支柱にワイヤロープが挟まった。
<p>対応</p>	<ul style="list-style-type: none"> ✓ ワイヤロープの交換を準備中 ✓ 乱巻き発生 of 再発防止対策を検討中
<p>備考</p>	<p>マストワイヤロープは二重化されており，燃料取扱い中に燃料を落下させないように設計されている。</p>

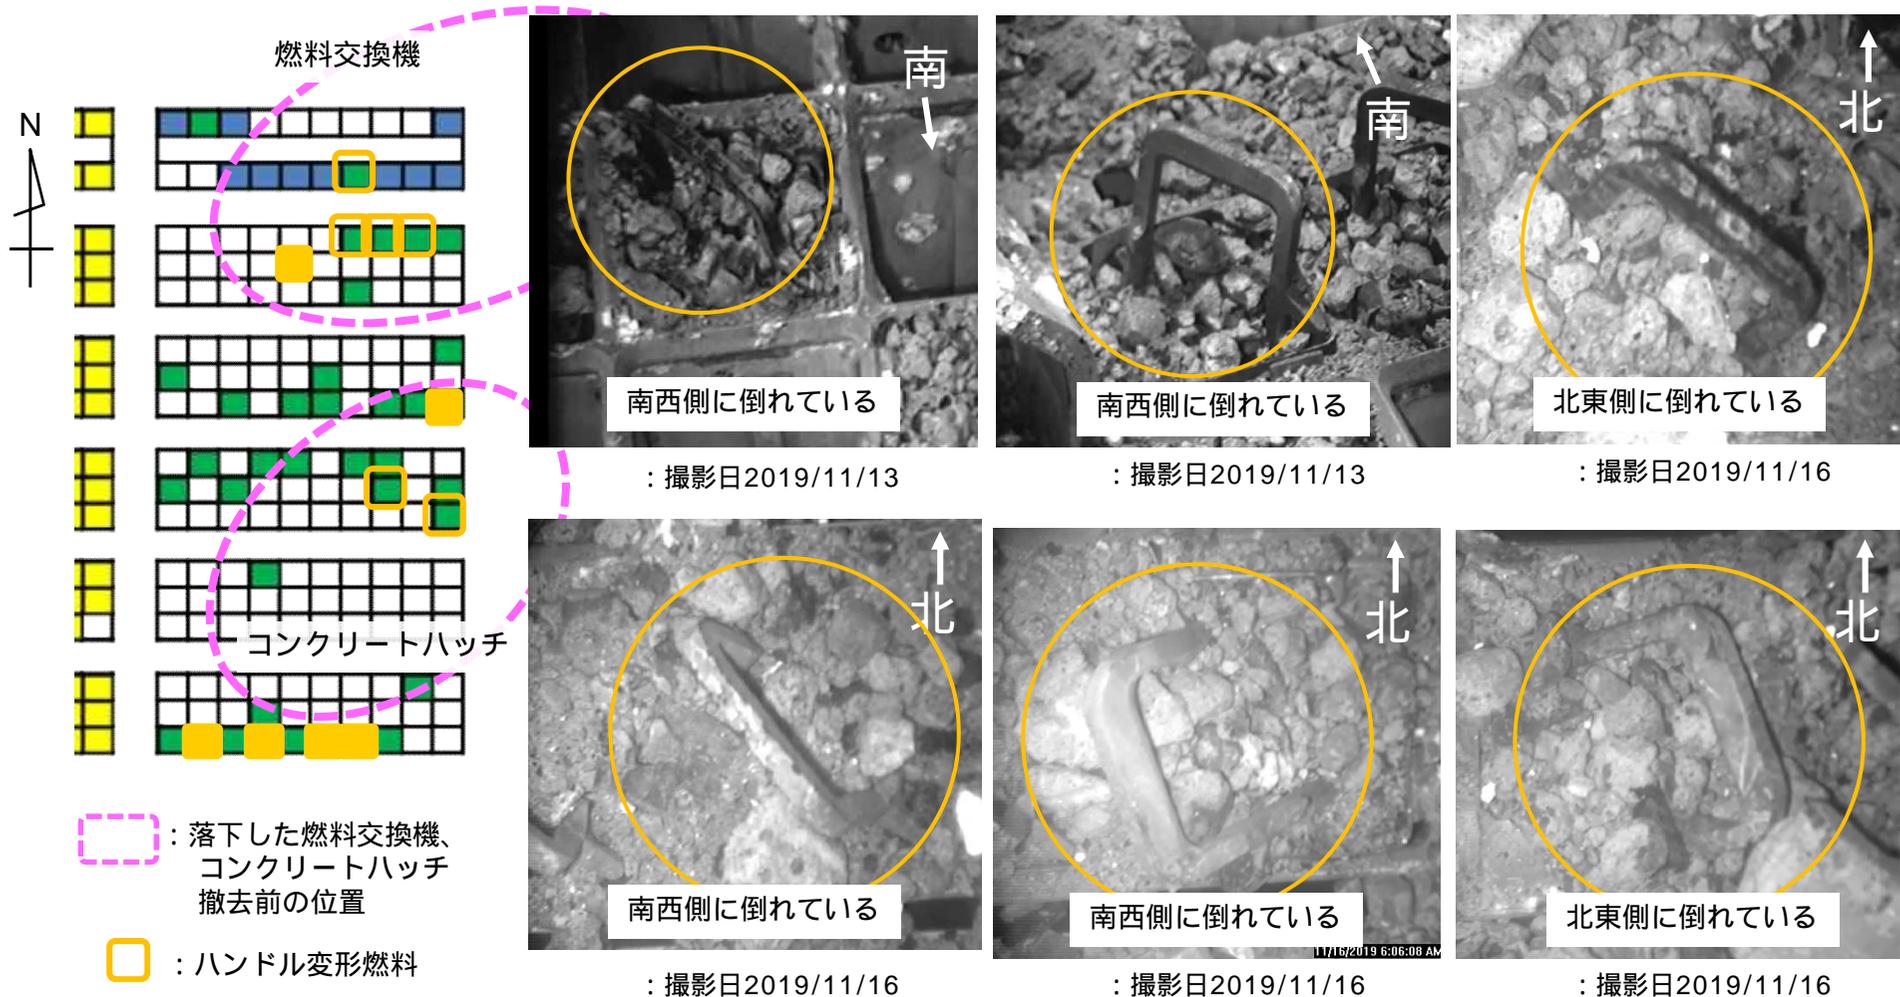
今回確認されたハンドル変形燃料

- 落下した燃料交換機やコンクリートハッチがあったエリアのガレキ撤去が進捗した結果，ハンドルが変形した燃料を6体確認。
- 2015年に確認された6体を含め，これまで確認されたハンドル変形燃料は計12体。

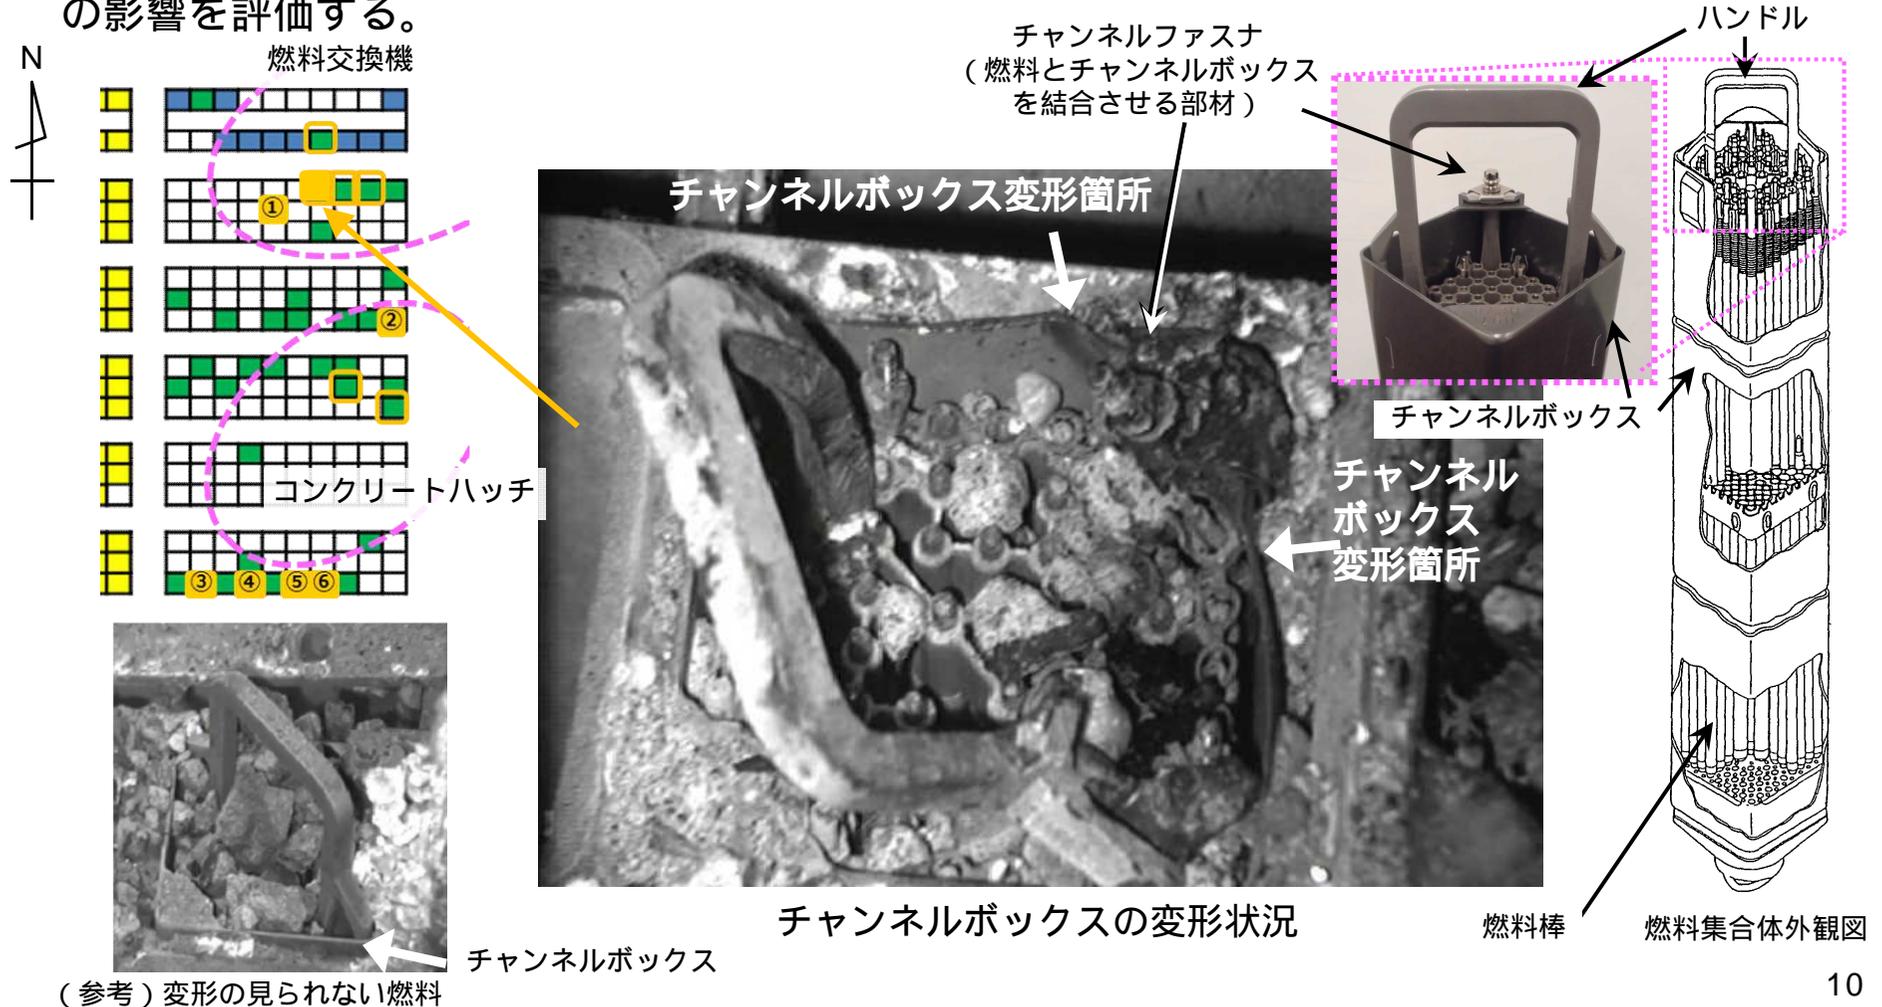
- 2015年にハンドルの変形が確認された燃料6体について、周囲のガレキ撤去後に改めて撮影したところ、チャンネルボックスが変形している燃料が1体存在することを確認。
- 現状、プール水質等に変動はなく環境への影響はない。
- 今後、ガレキ撤去を進め、燃料上部の変形状態を確認し、燃料被覆管や燃料取り出しへの影響を評価する。

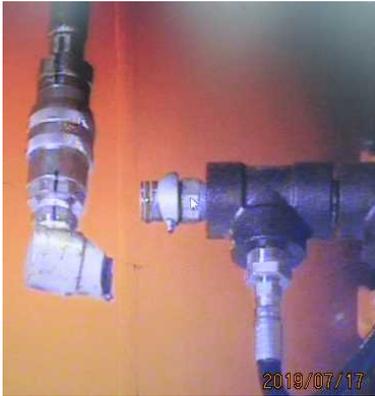
<p>2019/07/17</p> <p>○部拡大：漏えい箇所</p> </div> <div style="text-align: center;">

発生事象	燃料取扱機からの作動流体の漏えい
<p>概要</p>	<ul style="list-style-type: none"> 7月17日に燃料取扱機のトロリからテンシルトラス/マニピュレータにつながる水圧ホースの継手が破損した。このため、作動流体（水グリコール）が約50L漏えいし、使用済燃料プール内へ流入した（漏えい量は水槽の水位低下量からの想定）。 <div style="display: flex; justify-content: space-around; align-items: flex-start;"> <div style="text-align: center;">

<p>設置後</p> </div> </div> <p style="text-align: center;">サポート追設状況</p>
<p>原因</p>	<p>✓ 破面観察にて疲労破壊で見られる特徴的な『ラチェット状の段差』を確認したこと、ホースの復元力等の荷重が当該部にかかっていたこと、運転時の変動荷重が繰り返し発生したこと等から、疲労にてき裂が発生・進展し、破損に至ったと推定。</p>
<p>対応</p>	<ul style="list-style-type: none"> ✓ 当該部品の取替を行い、サポートを設置済み。 ✓ 類似箇所（5箇所）は、非破壊検査（浸透探傷試験）を実施し、異常のないことを確認済み。併せて、サポートを設置済み。 クレーン主巻：2箇所、クレーン補巻：2箇所、テンシルトラス/マニピュレータ：1箇所（当該箇所の裏側） ✓ 月次点検での確認を実施。予備品も準備済み。

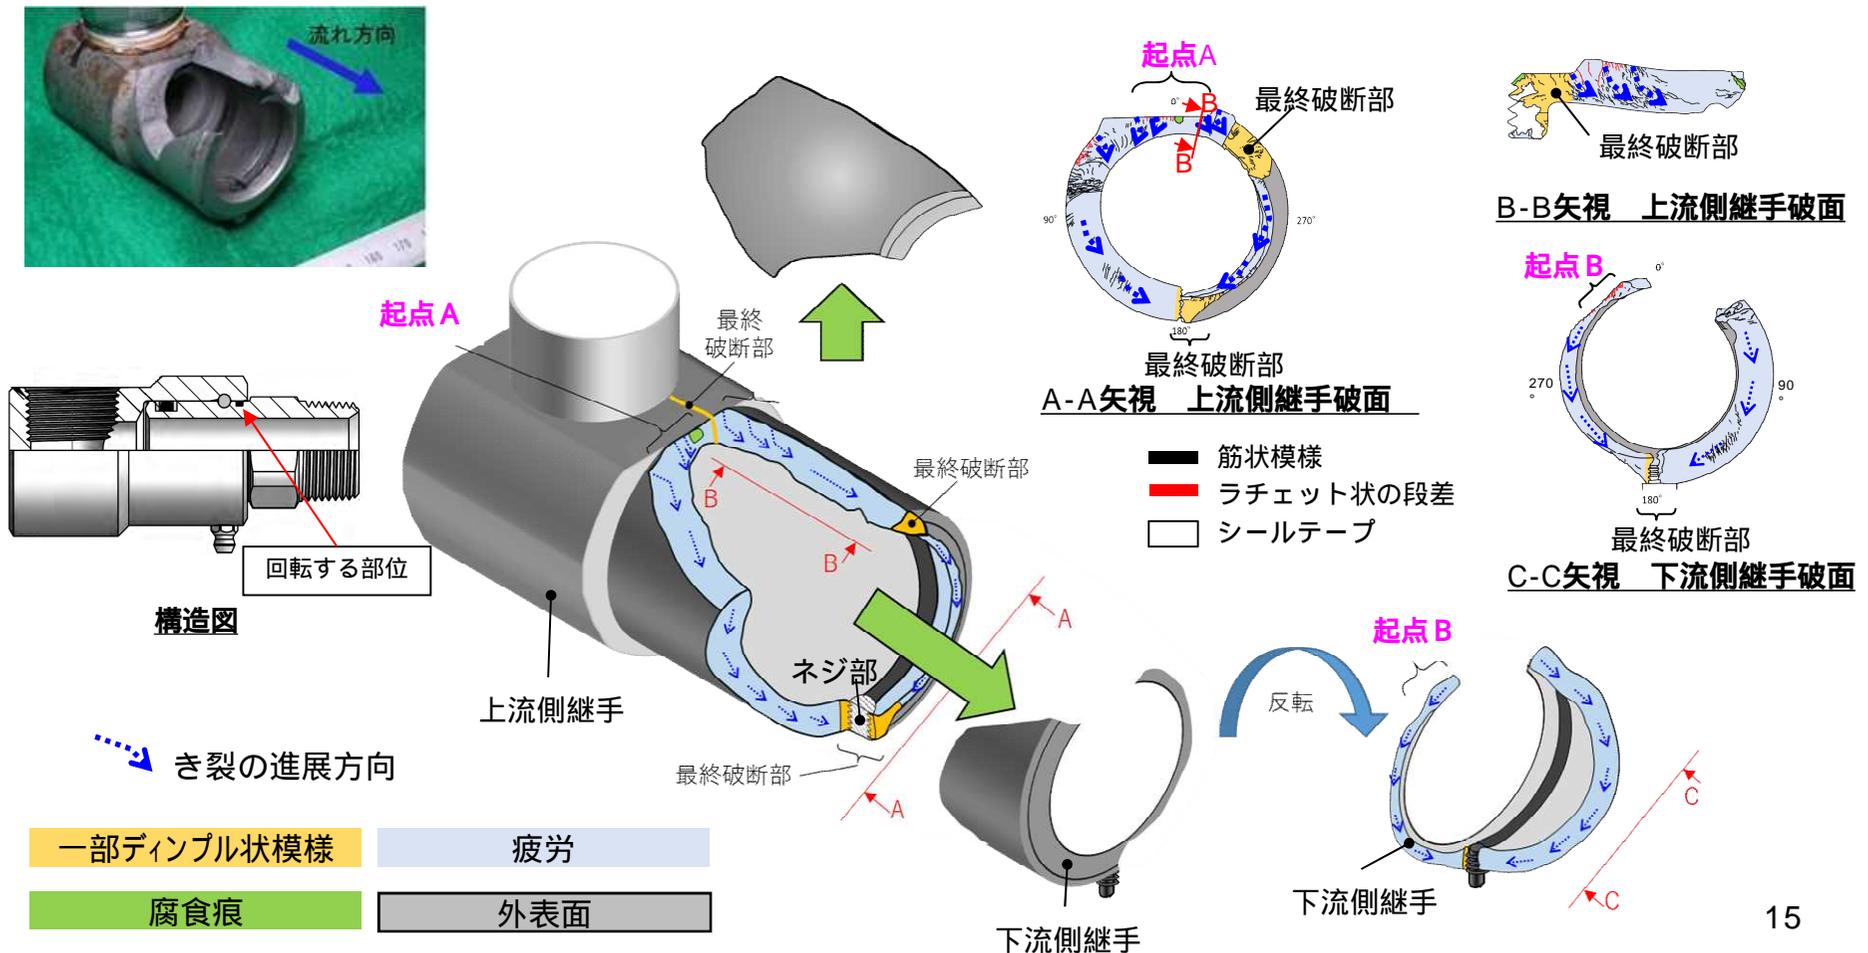
- 当該継手には、据え付け状態による荷重、作動流体供給時のホースの脈動、電磁弁開閉による繰り返し荷重等の様々な荷重が発生。
- 破面観察から、上流側0°方向、及び下流側軸受部等にラチェット状の段差、一部にディンプル状の模様を確認。
- き裂は、ラチェット状の段差が確認された上流0側（起点A）、及び下流軸受部（起点B）等を起点に発生し、上記の繰り返し荷重により疲労によって矢印の方向（→）にき裂が進展し、破断に至ったと推定。

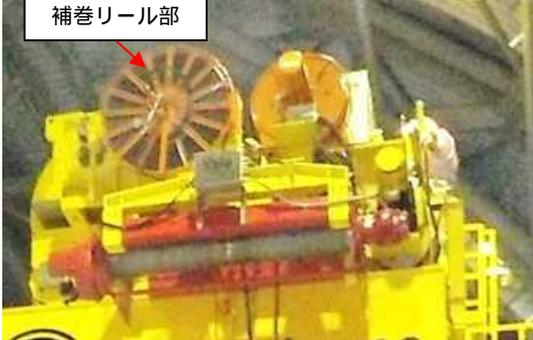
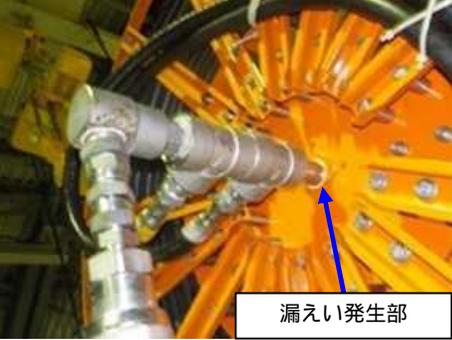
発生事象	クレーンからの作動流体の漏えい
<p>概要</p>	<p>• 7月21日にクレーンの補巻にてガレキ撤去作業中、協力企業作業員が補巻先端部へ繋がるホースのリール部から作動流体（水グリコール）の滴下を確認した。当該箇所は以前（同年6月2日）に滲みを確認しており、作動流体用の水槽水位、系統圧力に異常がないことを確認し、養生及び監視強化を実施したうえで、作業を進めていた。水位、圧力、床面への滴下有無確認水位、圧力に有意な異常は認められていないが、漏えい量の増加が認められたため、念のため作業を中断した。</p> <div style="display: flex; justify-content: space-around; align-items: flex-end;"> <div style="text-align: center;">

<p>リール部</p> </div> </div>
<p>原因</p>	<p>✓ 分解点検の結果、分解時にゆるみを確認した。接続部の外観目視点検を実施し、異常のないことを確認した。そのため、接続部のゆるみによる漏えいと推定。</p>
<p>対応</p>	<p>✓ 当該接続部にゆるみ防止材を塗布し、再施工、合いマーク施工を実施済み。 ✓ 類似箇所（5箇所）について、ゆるみが無いことを確認済み。 ✓ 月次点検での確認を実施。</p>
<p>備考</p>	<p>作動流体が喪失した場合でも、吊り荷の状態は維持されるため、吊り荷の落下等につながる事象ではない。</p>

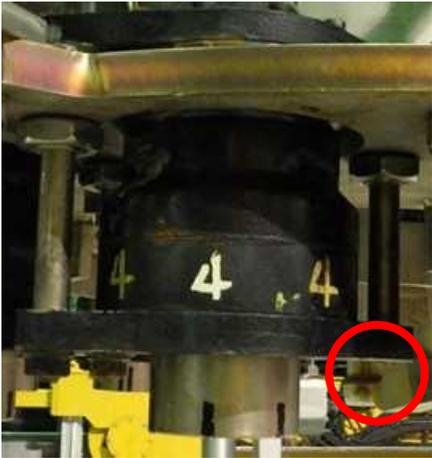
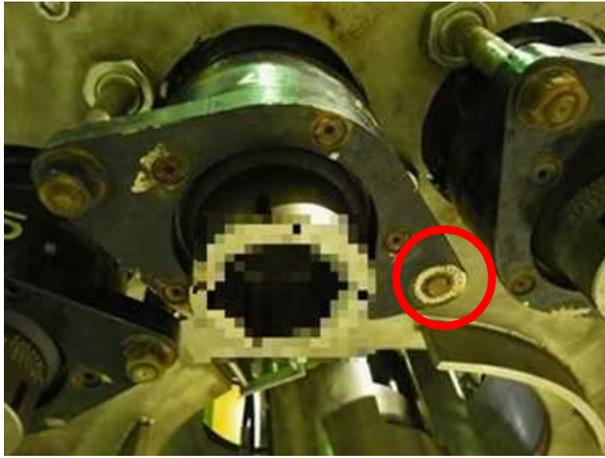
発生事象	蓋締付装置のボルト折損について
<p>概要</p>	<ul style="list-style-type: none"> 8月3日に構内輸送容器の蓋を締め付ける装置（蓋締付装置）の点検をしていたところ、当該装置の仮置き架台にナットが落ちていることを確認した。そのため、蓋締付装置を確認したところ、トルクレンチ#4シャフト部の片側ボルトに折損を確認した。なお、その他のボルトに折損は確認されなかった。 <div style="display: flex; justify-content: space-around; align-items: center;">

</div>
<p>原因</p>	<p>当該トルクレンチを交換した際に、図面の読み違いにより規定トルク以上を付与したこと、及び使用に伴う振動の重畳により、ボルトが折損したと推定。</p>
<p>対応</p>	<ul style="list-style-type: none"> ✓ 当該ボルトの交換を実施済み。 ✓ 類似箇所について、き裂の有無を確認するため非破壊検査（超音波探傷検査）を実施し、異常のないことを確認済み。
<p>備考</p>	<p>輸送容器の蓋締付作業は、他のトルクレンチを使用することで実施可能。</p>

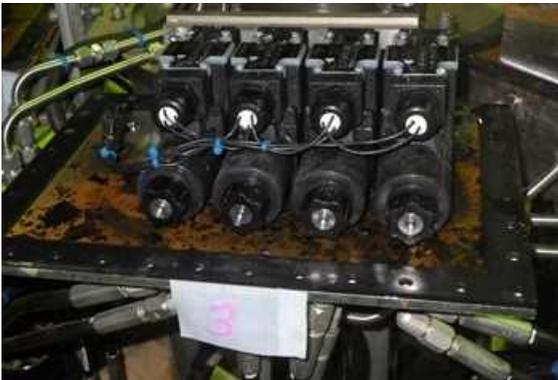
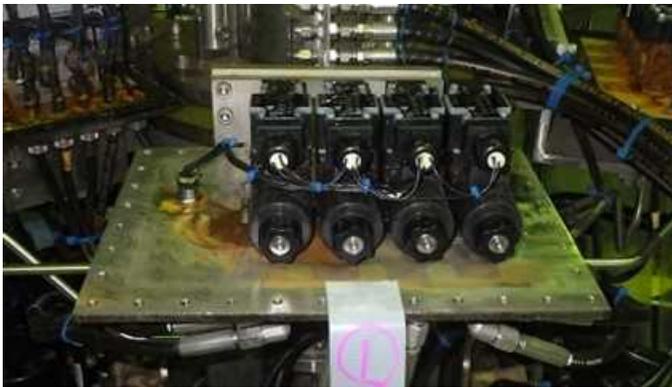
発生事象	蓋締付装置バルブボックスへの浸水
<p>概要</p>	<ul style="list-style-type: none"> 8月24日に構内輸送容器の蓋を締め付ける装置（蓋締付装置）のバルブボックスについて、リークテストの準備をしていたところ、リークテスト用のプラグに水の付着を確認した。そのため、バルブボックスのカバーを外し、内部の状態を確認したところ、内部に錆を確認した。 蓋締付装置には、バルブボックスが合計6箇所あり、内部確認の結果、5箇所（最初の箇所を含む）に入水の跡を確認した。 <div style="display: flex; justify-content: space-around; align-items: center;"> <div style="text-align: center;">

<p>バルブボックス内部状況の例2</p> </div> </div>
<p>原因</p>	<p>✓ 水密性を確保するパッキンの締め付けが均一でなかったため、水密性を確保できていない部分から水が浸入した。</p>
<p>対応</p>	<ul style="list-style-type: none"> ✓ 電磁弁の電気抵抗測定を行い健全性を確認した結果、2台の電磁弁に異常を確認した。なお、その他の箇所については、清掃後、動作確認を実施し異常のないことを確認済み。 ✓ パッキンの締め付状況を確認する測定点を増やし、気密漏えい確認を実施済み。 ✓ 類似箇所について、気密漏えい確認を実施済み。
<p>備考</p>	<p>電磁弁納入後、速やかに交換を実施する。</p>

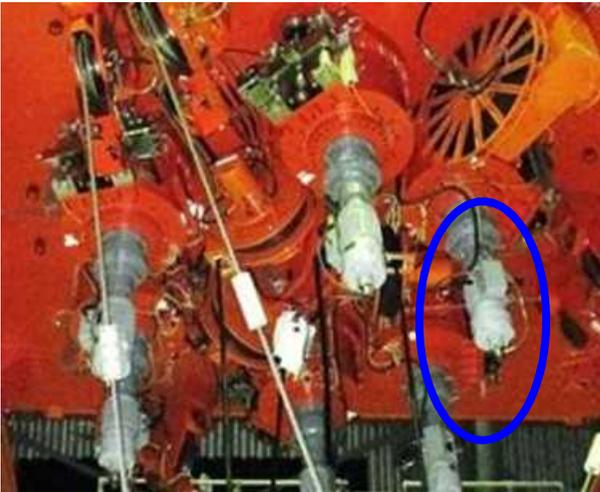
<p>テンシルトラスホイスト</p> </div> </div>
<p>原因</p>	<p>✓ 足場解体のため足場板を下部の作業員へ手渡しする際、周囲状況の確認が不十分であったため、足場板がコネクタに接触した。</p>
<p>対応</p>	<p>✓ 当該コネクタの交換を行い、動作確認を実施済み。</p>
<p>備考</p>	<p>作業上の不具合であり、ガレキの落下等につながる事象ではない。</p>

発生事象	テンシルトラスホイスト5用コネクタ損傷
<p>概要</p>	<ul style="list-style-type: none"> 8月28日に燃料取扱機のテンシルトラス点検用の足場を解体時に、テンシルトラスを上下させるホイストの位置検出器のコネクタに足場板を接触させ、コネクタを損傷させた。 <div style="display: flex; justify-content: space-around; align-items: center;"> <div style="text-align: center;">

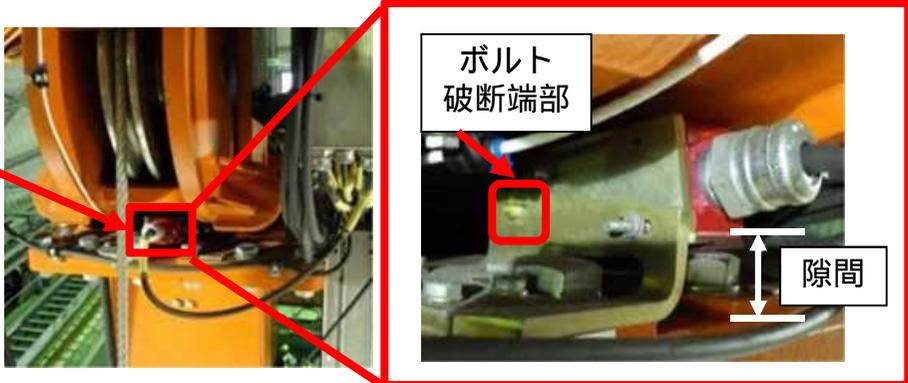
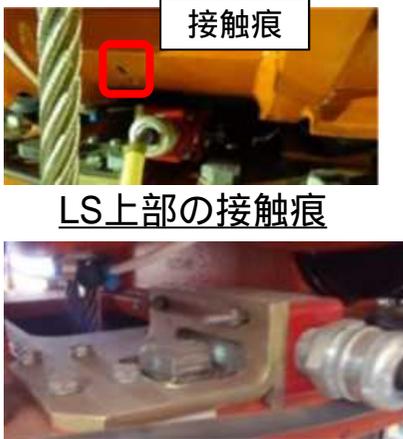
発生事象	燃料取扱機マスト上限検知用リミットスイッチ取付ボルト破断
<p>概要</p>	<ul style="list-style-type: none"> 8月11日に燃料取扱機マストの上限検知用リミットスイッチ（LS）の取付ボルトの破断を確認した。また、LS下部に隙間があり、更にLS上部に接触痕を確認した。

<p>ボルト破断端部</p> <p>隙間</p> <p>現状の取付状態 (下部に隙間あり)</p>

<p>接触痕</p> <p>LS上部の接触痕</p> <p>本来の取付状態 (下部に隙間なし)</p>
<p>原因</p>	<ul style="list-style-type: none"> ✓ 1Fへの設置前に、国内工場で実施した工事で当該LSの交換を実施した。その際、LSの固定ボルトを異なる位置に設置した（本来、上側の取付穴に取付すべきところ、下側の取付穴に取付）。 ✓ ケーブル破断事象や復旧手順確認時にLS上部にあるマストホイストイコライザが傾き、LSを押し下げたことにより、取付ボルトに過大な力が加わり破断したと推定。
<p>対応</p>	<ul style="list-style-type: none"> ✓ 当該ボルトの交換および正規位置へ取付けを実施し、LSの動作が正常に動作することを確認済み。 ✓ 類似箇所として国内工場で実施した工事で交換した他のLS（41個）は、取付状況に異常のないこと確認した。併せて、国内工場で実施した工事の確認を行い、交換した部品が計画通りに施工されていることを再確認した。
<p>備考</p>	<p>LSの機能は確保されており、ソフトウェアによる上限設定もあるため、燃料の取扱いに影響を及ぼす事象ではない。</p>

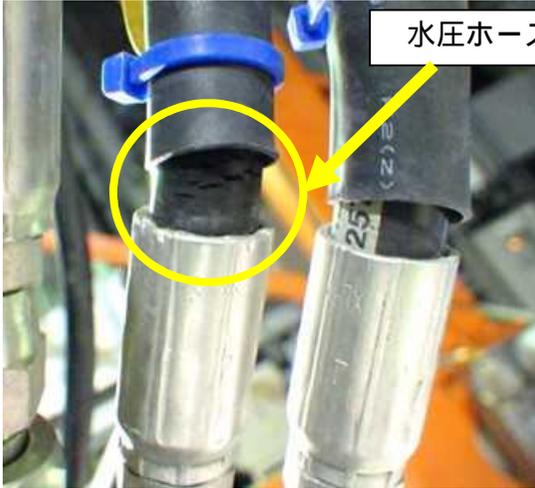
発生事象	マニピュレータ用水圧ホースのひび割れ
<p>概要</p>	<ul style="list-style-type: none"> 8月11日に、マニピュレータ右腕（SAM1）のツール交換装置用水圧ホース（表層部）にひび割れを確認した。作動流体の漏えいは発生していない。 <div style="display: flex; justify-content: space-around; align-items: center;"> <div style="text-align: center;">

<p>水圧ホースのひび割れ</p> <p>部拡大</p> </div> </div>
<p>原因</p>	<p>✓ ホースの加締め部近傍のためホースにかかる曲げ応力と使用に伴う経年劣化と推定</p>
<p>対応</p>	<ul style="list-style-type: none"> ✓ 耐圧部ではなく、表層部の劣化であるため自己融着テープにて補修を実施済み。 ✓ 類似箇所の確認を行い、異常のないことを確認済み。 ✓ 当該箇所及び類似箇所について月例点検時にひび割れの有無について確認。
<p>備考</p>	<p>水圧ホースの耐圧部ではなく、表層部の劣化であるため、機能に影響はない。</p>

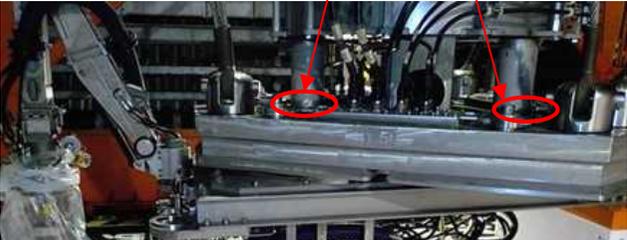
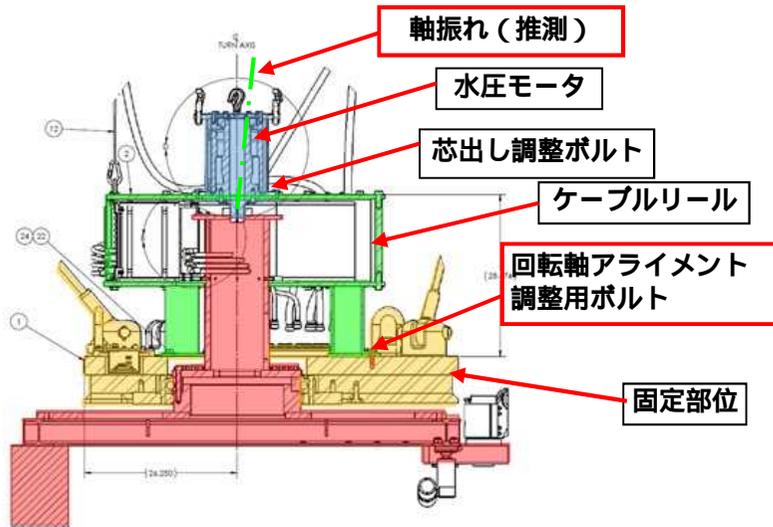
<p>概要</p>	<ul style="list-style-type: none"> 8月12日の追加点検時のテンシルトラス動作確認において、テンシルトラスが旋回できない事象を確認した。テンシルトラスの制御ケーブルに異常は確認されなかった。 9月3日 燃料取り出しの準備作業をしていたところ、燃料取扱機のテンシルトラスがスムーズに旋回しない事象を確認した。 <div style="display: flex; justify-content: space-around;"> <div style="text-align: center;">

<p>テンシルトラス断面図</p> </div> </div>
<p>原因</p>	<ul style="list-style-type: none"> ✓ テンシルトラスの回転軸アライメント調整用ボルトの締め付けに伴い水圧モータの軸振れが発生し、摺動抵抗が増加したものと推定。 ✓ 水圧モータ内部のシール部からのリークによる回転動力の低下。
<p>対応</p>	<ul style="list-style-type: none"> ✓ 水圧モータの交換後、旋回調整及び動作確認を実施済み。 ✓ 調整用ボルトへ注意喚起の表示を実施済み。
<p>備考</p>	<p>テンシルトラスは燃料や輸送容器を取り扱うものではないため、燃料取扱い中の燃料損傷に至ることは無い。</p>

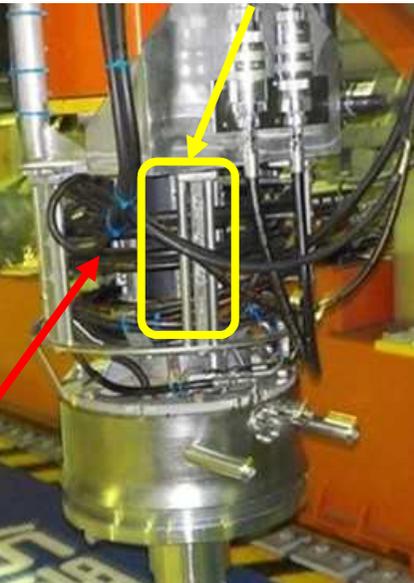
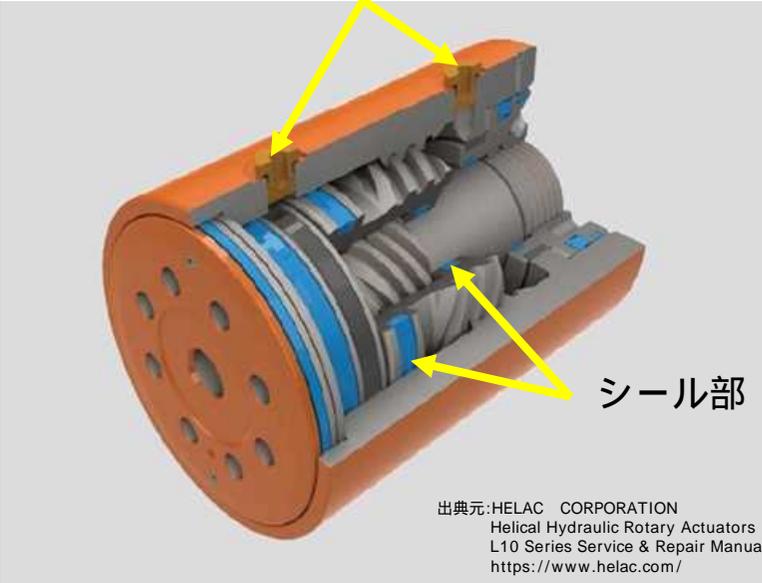
<p>概要</p>	<ul style="list-style-type: none"> 9月9日 燃料取り出しの準備作業をしていたところ、燃料取扱機のマストがスムーズに旋回しない事象を確認した。 <div style="display: flex; justify-content: space-around; align-items: flex-start;"> <div style="text-align: center;">

<p>水圧用ポート シール部</p> <p><small>出典元: HELAC CORPORATION Helical Hydraulic Rotary Actuators L10 Series Service & Repair Manual https://www.helac.com/</small></p> <p>水圧モータ立体断面図</p> </div> </div>
<p>原因</p>	<p>✓ 水圧モータ内部のシール部からのリークによる水圧モータの回転力の低下。</p>
<p>対応</p>	<p>✓ 水圧モータの交換後、旋回調整及び動作確認を実施済み。</p>
<p>備考</p>	<p>マストの旋回が出来ない事象であり、燃料の把持は維持されるため、燃料の落下につながる事象ではない。</p>

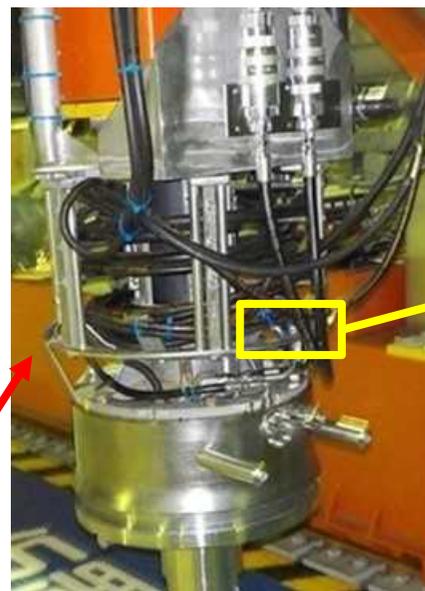
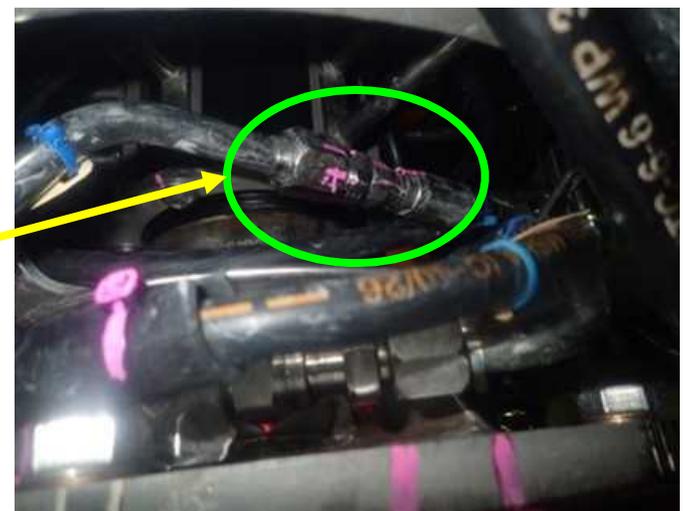
<p>概要</p>	<ul style="list-style-type: none"> 10月15日 マニピュレータでのフランジプロテクタの把持状況の確認のため、当社監理員が現場に出向した際に、マスト下部に作動流体（水グリコール）の滴下痕があることを確認した。しみ箇所はマストの水圧ホースと配管の継手部で、しみは約13秒に1滴程度であった。 <div style="display: flex; justify-content: space-around; align-items: center;"> <div style="text-align: center;">

<p>しみ部 (黄枠部拡大)</p> </div> </div>
<p>原因</p>	<p>✓ マスト水圧モータ後の旋回調整時に、水圧ホースが当該継手部を引張り・捻れの力が発生したため、継手部の緩みが発生したと想定</p>
<p>対応</p>	<p>✓ 当該接続部を取外し、水圧ホースが当該継手を引張らない様に再接続を実施済み。 ✓ 再接続後の動作確認を実施済み。</p>
<p>備考</p>	<p>作動流体のにじみであり、燃料は把持されるため、燃料の落下につながる事象ではない。</p>
