福島第一原子力発電所現地確認報告書

令和元年10月13日（日）

1～4号機建屋周り（8.5m盤）

台風19号通過直後の状況

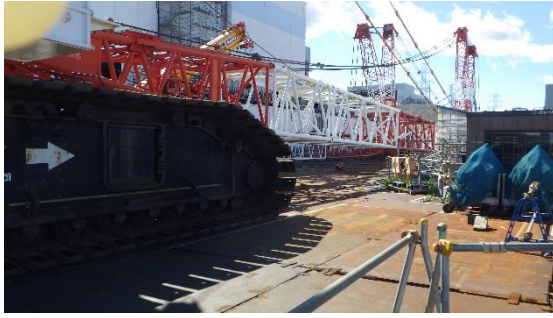
- ・1～4号機建屋周りでは、6台のクローラークレーンのブームは地上に伏せられた状態であった。また、クレーンの周囲においては、作業に支障となる水溜まり等は見られなかった。（写真1）
- ・10月11日に大熊通り下端の現場を確認した際、豪雨リスク対策のための土のうの設置作業中であったが、本日確認時、当該土のうは設置された状態であった。また、付近に水溜まり等は見られなかった。（写真2）
- ・本日現場を確認した1～4号機建屋周りにおいては、設備の倒壊や水没、道路の冠水、排水路からの水の溢れは見られなかった。

(写真1-1)
1号機タービン建屋北側の状況
(東側から撮影)

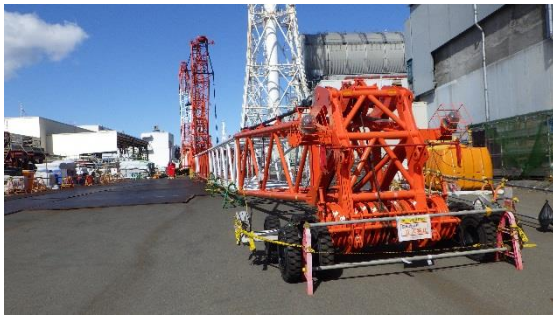
(写真1-2)
3号機原子炉建屋西側の状況
(南側から撮影)

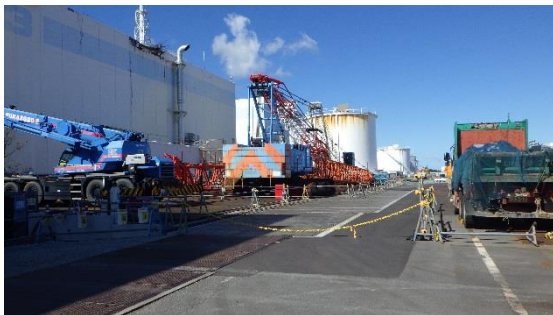
(写真1-3)
3号機タービン建屋東側の状況
(南側から撮影)

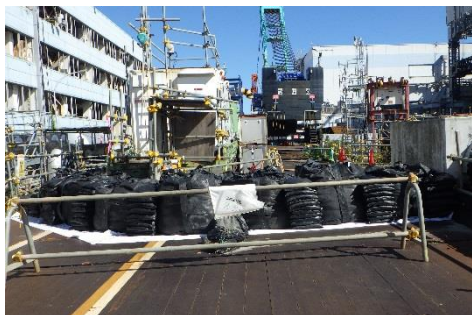
(写真2)
大熊通り下端の状況
(西側から撮影)
