## 福島第一原子力発電所現地確認報告書

令和元年11月11日（月）

- （1）道路横断部残置配管管理の状況
- （2）1／2号機共用排気筒解体工事の状況

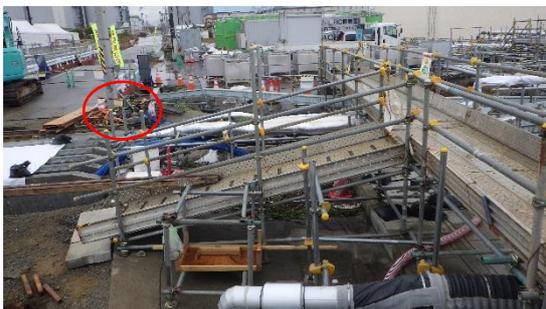
(写真 1 - 1)  
東側から撮影  
赤丸部分にかつて配管が残置されていた

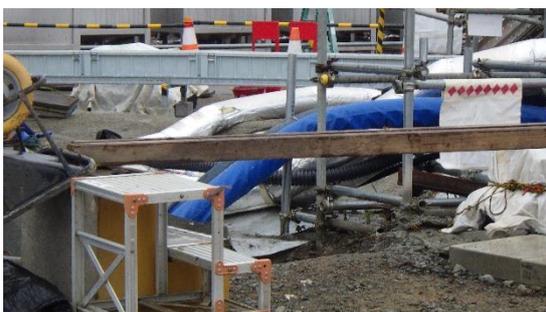
(写真 1 - 2)  
写真 1 - 1 赤丸部分拡大  
残置配管は撤去済み  
青色と銀色の配管は使用中の配管

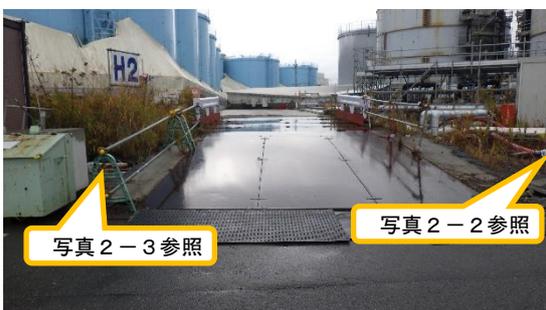
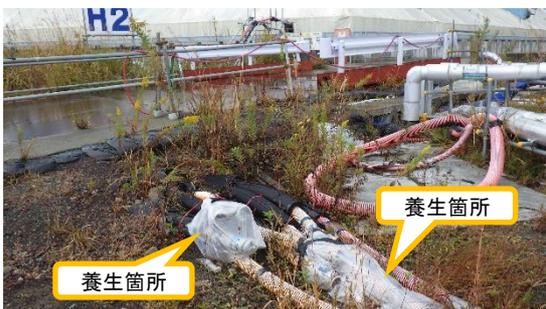
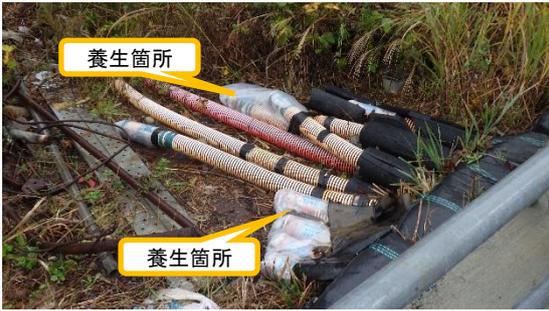
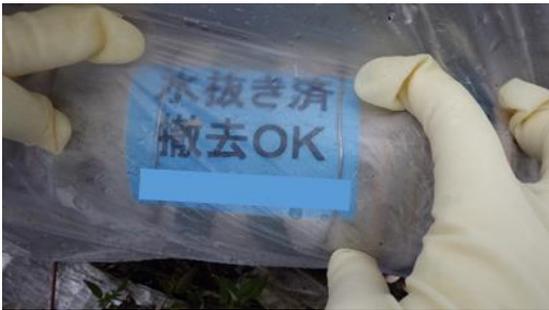
(類似箇所 1 の状況)

- ・ 不適合確認箇所では残置配管が撤去されていた。（写真1）
- ・ 類似箇所1では、残置配管の先端がビニールで養生されており、配管内に水が溜まらないよう対策が取られていた。なお、配管には「水抜き済撤去OK」という表示がされてあった。（写真2）
- ・ 類似箇所2では、長さ数mの残置配管が仮置きされていた。なお、類似箇所1と同様に先端がビニールで養生されていた。（写真3）
- ・ 類似箇所3では、残置配管の先端のキャップが閉めてあり、さらにビニールで養生されていた。また、類似箇所1と同様に配管には「水抜き済撤去OK」という表示がされてあった。（写真4）

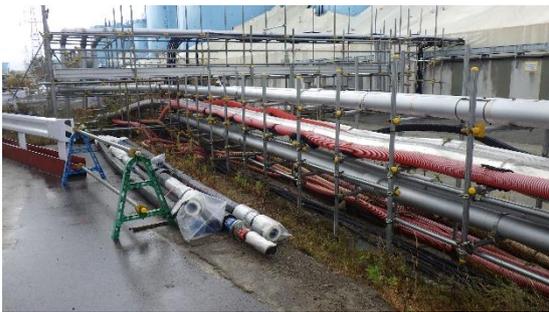
(写真 3)

北側から撮影  
配管は繋がっておらず、切り離された状態

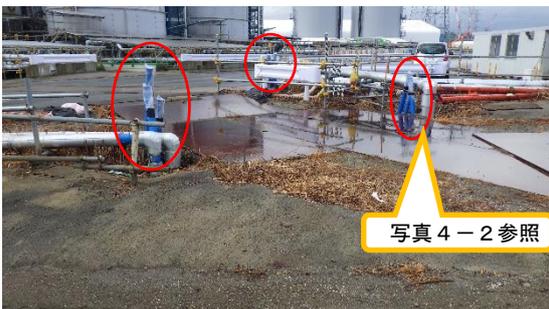
(写真 4 - 1)

北東側から撮影  
赤丸部分に 3 本ずつ残置配管がある

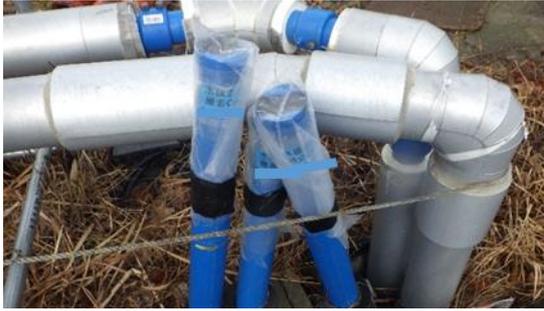
(写真4-2)  
残置配管の状況の一例  
(吹き出し箇所の拡大図)

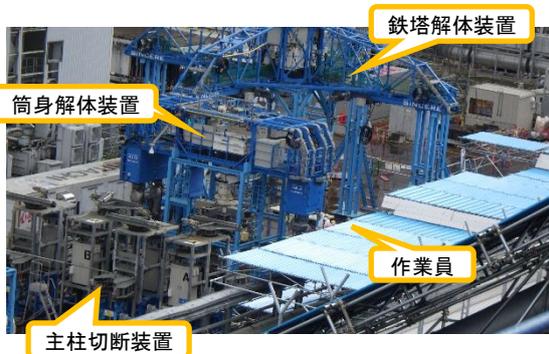
(写真5)

- ・鉄塔解体装置と主柱切断装置が2号機原子炉建屋西側に仮置きされており、作業員数名が各装置の点検を行っていた。なお、東京電力によると本日午前0時10分から開始された主柱切断装置取付作業中に鉄塔解体装置と吊り上げ用ワイヤーが接触し鉄塔解体装置と吊り上げ用ワイヤーの一部が損傷する事象が発生したとのことであった。(写真5)
