福島第一原子力発電所現地確認報告書

6号機原子炉建屋オペレーティングフロア

新燃料の所外搬出準備作業における燃料棒の変形事象の状況

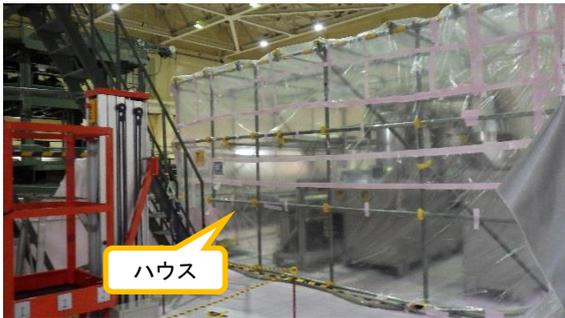
(写真1)
作業箇所外観
(ハウス内に除染装置が設置されている。)

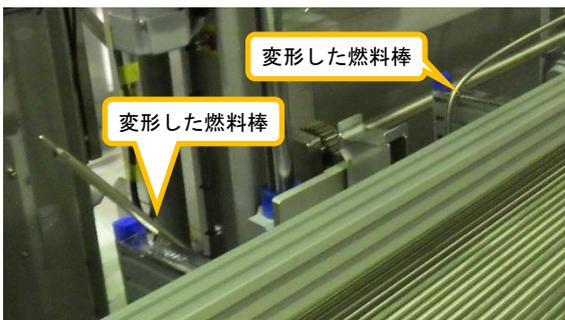
- ・現場確認時、作業員2名が新燃料の監視業務を行っていた。（写真1）
- ・燃料棒がW字型に変形していたが、目視の範囲では燃料棒の被覆管に割れ等の破損は確認されなかった。（写真2）
- ・東京電力によると、事象発生原因は機器操作時に機器の下側に燃料棒が無いことを確認する手順を怠ったことによるヒューマンエラーであるとのことであった。また、変形した燃料棒に破損はなく、オペフロに設置されている放射線モニタや建屋周辺に設置されているダストモニタ等に有意な変動はないことから、外部環境に影響はないとのことであった。

(写真2)
変形した燃料棒
