福島第一原子力発電所現地確認報告書

- 1 確認日
令和元年11月21日（木）
- 2 確認箇所
使用済セシウム吸着塔一時保管施設
- 3 確認項目
使用済セシウム吸着塔一時保管施設での結露水への対応
- 4 確認結果の概要

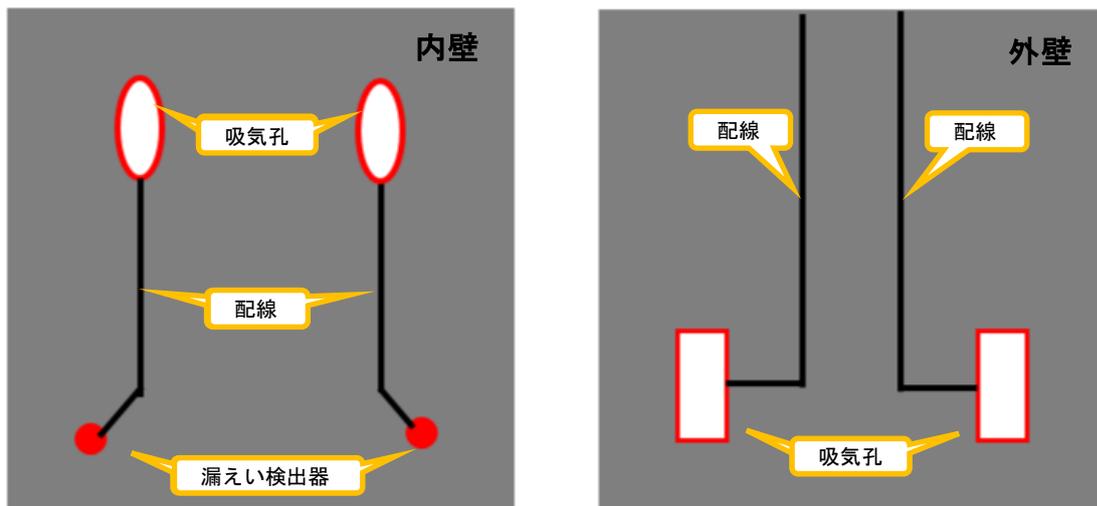
(図2) 漏えい検出器設置箇所のボックスカルバート内壁及び外壁の概要図

- ・結露水の排水については、ボックスカルバートの吸気孔からファイバースコープを挿入して有無を確認し、結露水が有る場合はスミヤ測定を実施する。スミヤ測定でバックグラウンドと同等であることが確認できた場合、吸気孔からポンプを挿入して排水を行う。（写真1、図2）
- ・ボックスカルバート内の結露水の発生は7月から9月中旬がピークであり、この時期は毎日結露水の状況を確認し、排水を行っている。
- ・再発防止策については現在検討中である。

- ・ボックスカルバートは8基で1つのグループとなっており、1グループにつき1箇所漏えい検出器が設置されていた。（写真2、図2）

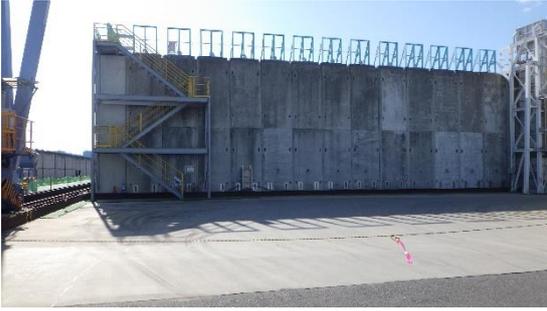
(写真 1 - 1)
第三施設外観
(北側から撮影)

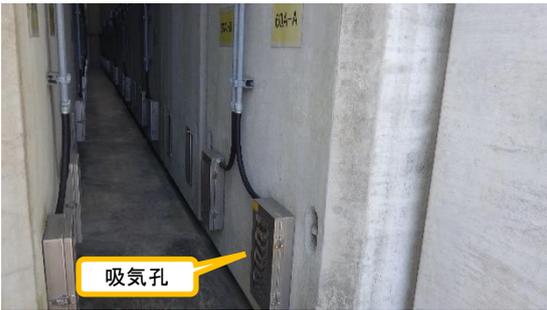
(写真 1 - 2)
外壁側の吸気孔 (ファイバースコープ等挿入箇所)
動物侵入防止のためカバーが取り付けられている

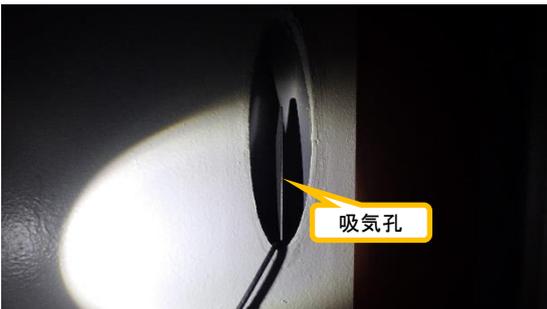
(写真 1 - 3)
内壁側の吸気孔

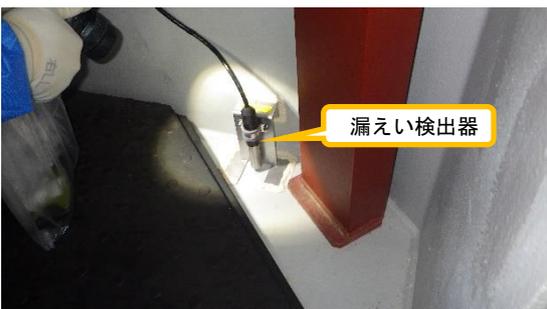
(写真 2)
検出部分は底面から約 2 センチの高さにある

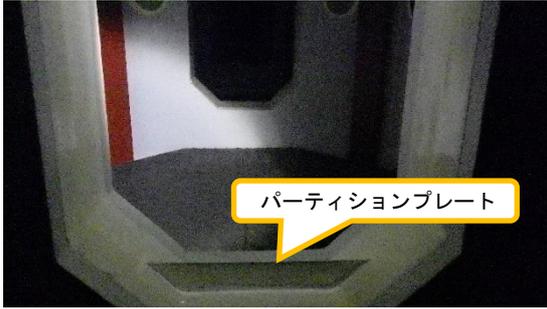
(写真3)

- グループ間の通気口連結部にはパーティションプレートが設置され連結部が高くなっており、H I C 1 基が全量漏えいした場合でも隣接するグループに漏えい水が流れ込まない構造となっている。（写真3）
