## 福島第一原子力発電所現地確認報告書

- (1) 伐採木一時保管エリアVの状況
- (2) 既設多核種除去設備（A）クロスフローフィルター二次側絞り弁グラウンド部からの漏えいへの対応状況

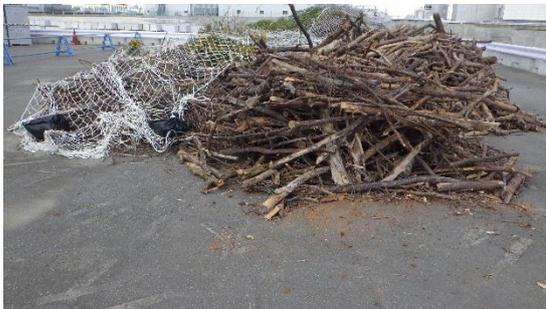
(写真1-1) 南側から撮影

- ・当該エリアには、伐採された幹や枝が、積み上げ高さが5m未満を満足した状態で保管されていた。また、飛散防止ネットがかぶされた状態で保管されていたが、一部ネットがない箇所も見られた。（写真1）
- ・積み上げた伐採木の内部温度を確認する温度計が1か所設置されており、約10℃を示していた。（写真2）
- ・保管されている伐採木の一部は腐食が進んでおり、風雨により飛散、流出のおそれがある箇所も見られた。（写真3）
- ・エリア南側には、消火用タンク、消火器が各々2基設置されていた。（写真4）
- ・当該エリアの今後の対応等について、東京電力に問い合わせたところ、次のとおり回答があった。

飛散防止ネットについては、手配中であったため、一時的にかぶせていない状況にあった（11月8日時点）。当該箇所は、ネットを手配するまでの間は委託や直営による巡視にて飛散していないことを確認しており、11月中にネットをかぶせる予定である。今後は伐採木の保管前にネットの準備をしておく。

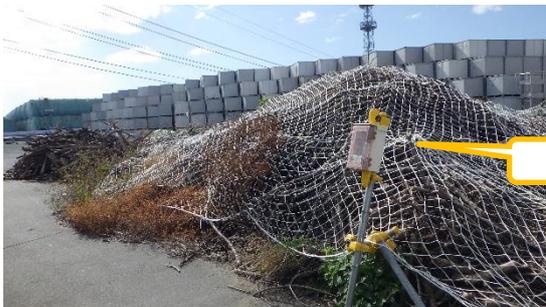
(写真2-1) 北側から撮影

温度計

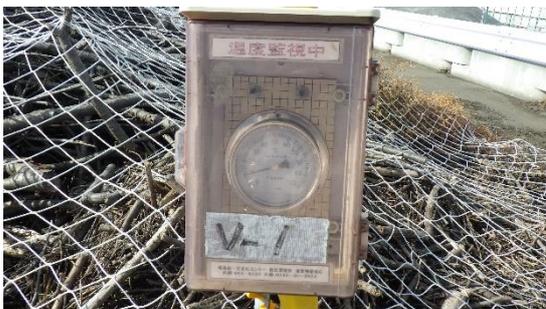
(写真2-2)  
上記温度計。約10℃を示している。

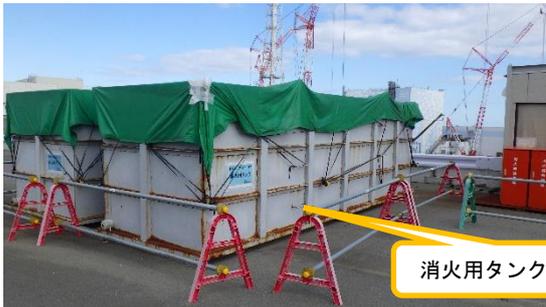
(写真4)

消火器(2基)

消火用タンク(2基)

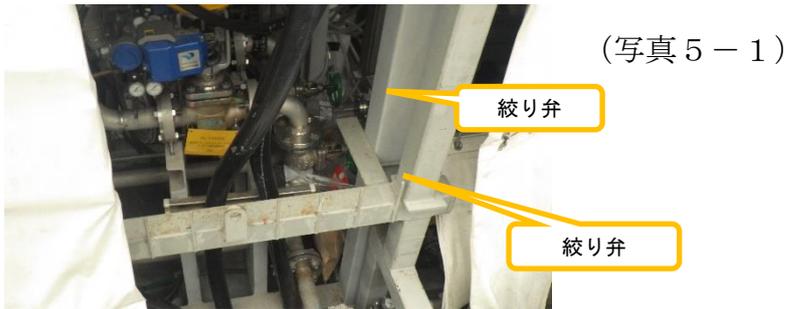
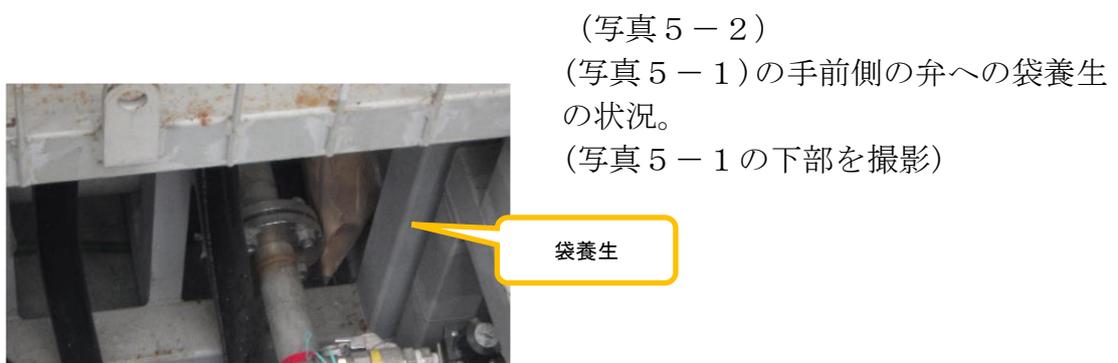
昨日(11月7日)、午前10時24分頃、既設多核種除去設備(A)の堰内に水たまり(約10cm×5cm×深さ1mm×2カ所)があり、前処理設備であるクロスフローフィルターの二次絞り弁(2カ所)のグランド部から水がにじみ、滴下していることを協力企業作業員が発見したことから、現場の状況を確認した。(図1)

- ・漏えい箇所は堰内であり、現場確認時、漏えいは停止していた。また、2カ所とも紙タオル及びビニール袋による養生が行われており、ビニール袋内及び堰内に漏えい水は見られなかった。(写真5)
- ・東京電力によると、漏えいした水は系統水であり、当該弁の増し締めを昨日(11月7日)午前11時27分に行ったことにより、にじみは停止し、滴下した水については、拭き取りを実施したとのことである。また、今後、漏えいの原因を調査し、必要な対策を講じるとのことである。
