## 福島第一原子力発電所現地確認報告書

1 / 2号機共用排気筒（1 / 2号機開閉所前等から確認）

1 / 2号機共用排気筒解体工事の状況

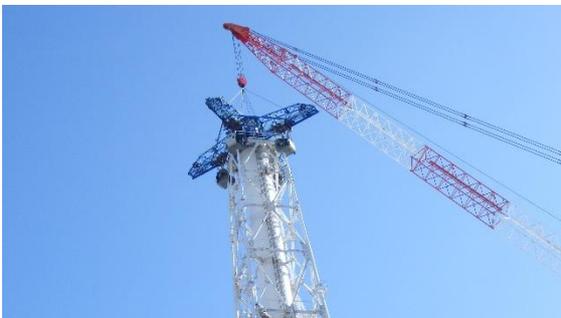
（写真1－1）  
排気筒頂部の状況

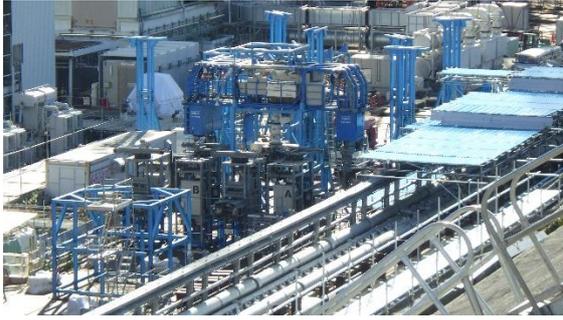
(写真1-2)

- ・現地確認時（10時30分頃）、2号機原子炉建屋西側で数名の作業員が作業を行っていたが、人力での排気筒切断作業に向けた準備は行われていなかった。（写真1）
- ・東京電力に作業の実施の有無を確認したところ、風速の予測値が作業中止判断風速を超えているため、本日の作業は行わないとのことであった。

2号機原子炉建屋西側の状況
