福島第一原子力発電所現地確認報告書

- 1 確認日
令和元年12月11日（水）
- 2 確認箇所
 - ・ 1号機タービン建屋北側
 - ・ 2、3号機原子炉建屋間道路
- 3 確認項目
1～4号機周辺のフェーシング工事の状況
- 4 確認結果の概要

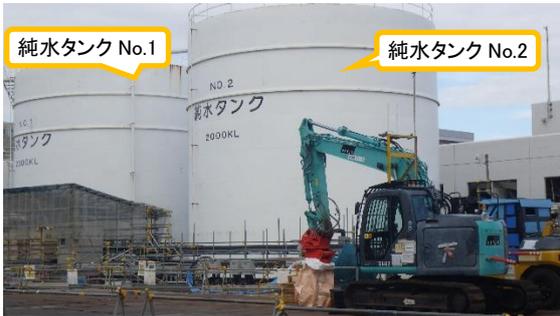
- ・ 1号機タービン建屋北側については、純水タンク周辺の整備工事としてフェーシング工事が実施されており、現場確認時、モルタル打設に向けた配筋作業が行われていた。（写真1）
- ・ 2、3号機原子炉建屋間道路については、3号機側の車線からフェーシング工事が行われていた。現場確認時には2号機側の車線の土砂掘削や碎石の敷設作業等が行われていた。（写真2）

(写真1-1)
純水タンク周囲の状況
