福島第一原子力発電所現地確認報告書

令和元年12月5日（木）

- ・陸側遮水壁6BLK（ブロック）付近（3、4号機原子炉建屋西側（山側））
- ・サブドレンピットNo. 208（1/2号機開閉所前から確認）

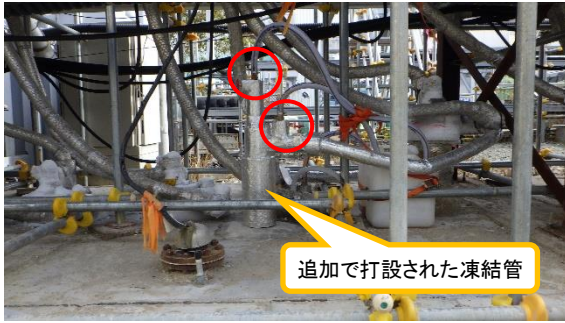
- ・直近で工事が行われた6BLK付近を確認したところ、新たに凍結管が打設されており、ブライン供給ホースが接続されていた。（写真1）
- ・東京電力によると、追加で打設する凍結管は全部で13本であり、そのうち7本が工事を完了しているとのこと。

(写真1)
 東側から撮影
 赤丸部分がブライン供給ホース接続部分

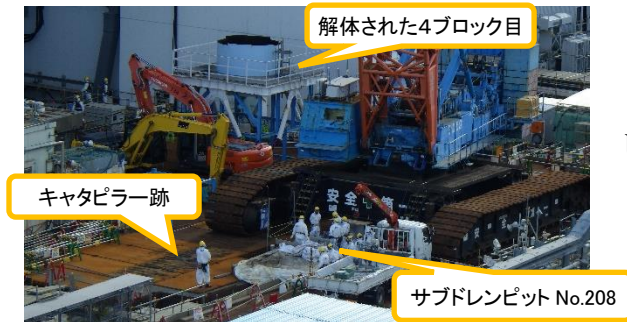
- ・現場確認時にはクレーンが排気筒解体工事に設置された位置より南側に数m移動しており、複数の作業員がサブドレンピット No. 208 近傍で作業を行っており、復旧工事が着手されていた。(写真2)
- ・昨日解体された4ブロック目はクレーン近傍に仮置きされていた。(写真2)

(写真2)
 クレーンの移動により、鉄板にキャタピラー跡がついていた
