福島第一原子力発電所現地確認報告書

令和元年12月17日（火）

- （1） F2タンクエリアフランジ型タンクの現況
- （2） 1/2号機共用排気筒解体工事の状況

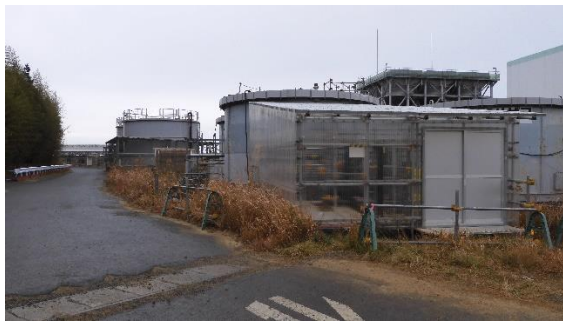
(写真1)
F2タンクエリア外観
(西側から撮影)

フランジ型タンクの使用継続に当たってはタンク側面のフランジ部等に補修塗装を実施する漏えい対策が順次実施されている。当面使用が継続されるフランジ型タンクのうち、今回は昨日に引き続き、5・6号機の滞留水を貯留しているF2タンクエリアの現況を確認した。（図1、写真1）

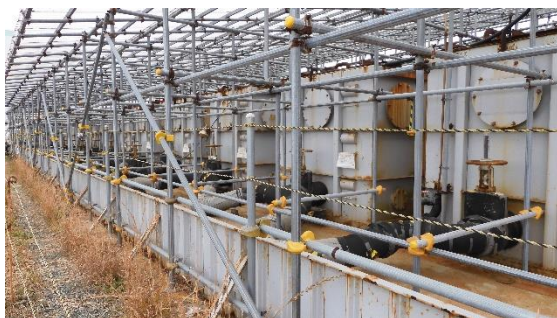
(写真 2 - 1)
受入タンク A 外観
(北東側から撮影)

- ・ F2タンクエリアは受入タンクA、B、Cで構成されており、受入タンクAは12基の鋼製角形タンク、受入タンクBは4基の鋼製角形タンク、受入タンクCは7基の鋼製円筒型タンク（フランジ型）である。（図2）
- ・ 受入タンクA、B、C共に、一部で塗装の剥離や錆の発生が見られたが、目視の範囲では漏えいの痕跡等は確認されなかった。（写真2）
- ・ 受入タンクC全7基の外周下部については補修塗装が行われていた。（写真2-3）
- ・ 移送配管や堰についても目視の範囲では異常は確認されなかった。（写真3）
- ・ 東京電力によると、受入タンクC内面については、フランジ接続部のシールの点検を実施し、再シール処理を行うとともに、塗装を実施したとのことである。

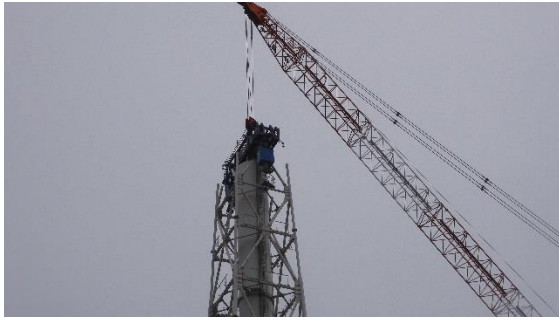
（写真4）

- ・現地確認時（11時50分頃）、排気筒頂部に解体装置が設置されていた。（写真4）
- ・東京電力によると、12月16日15時36分にクレーンを用いて解体装置の吊り上げを開始した後、電線管や梯子等の切断を行い、本日（12月17日）11時40分から筒身の切断作業を開始したとのことであった。
