## 福島第一原子力発電所現地確認報告書

5号機タービン建屋東側（5号機屋外燃料移送ポンプエリア）

5号機非常用ディーゼル発電機（A）燃料移送ポンプの基礎の状況

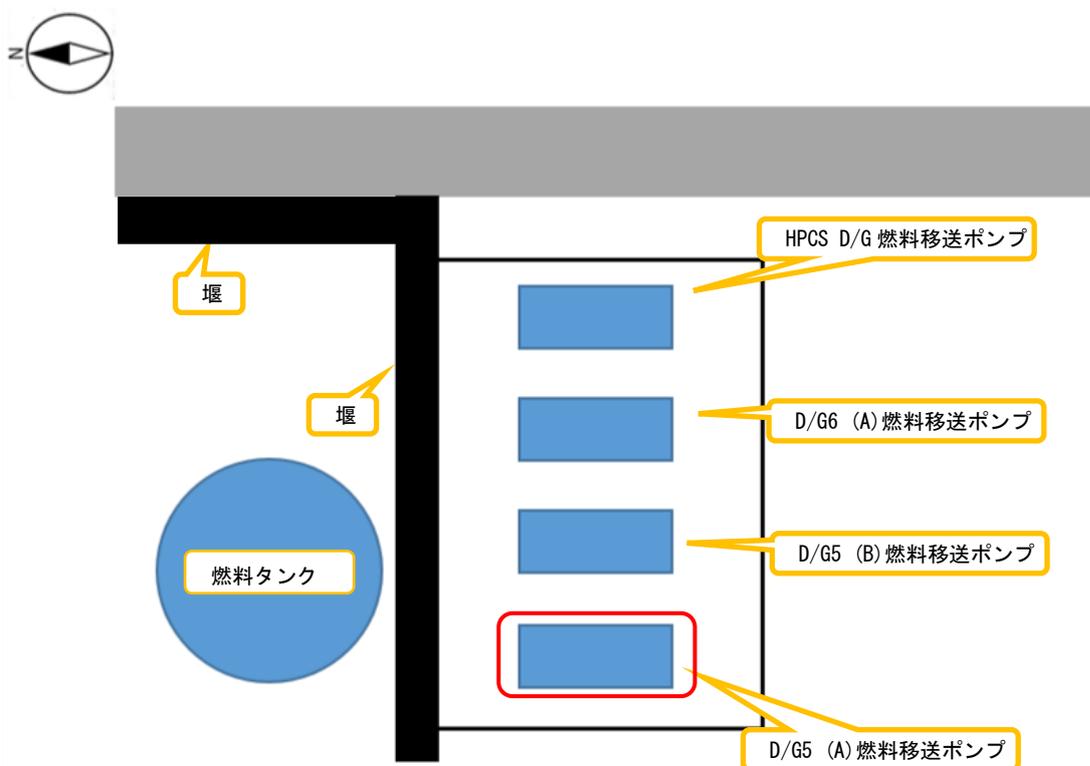
(図2) 5号機屋外燃料移送ポンプエリア詳細配置図

なお、東京電力によるとD/G 5（A）の燃料については、近傍に設置してある5号機非常用ディーゼル発電機（B）燃料移送ポンプで燃料移送が可能とのことである。（図2）

※ 赤で囲まれた箇所が不適合箇所、細い黒線は燃料ポンプの防油堤

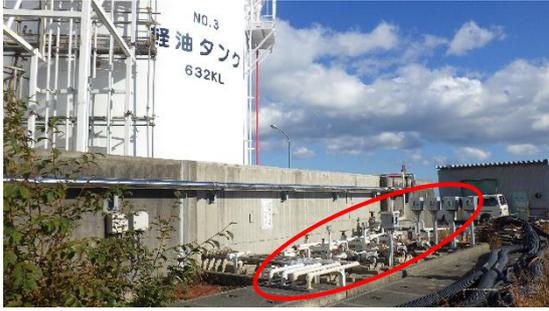
(写真 1 - 1)  
5号機屋外燃料移送ポンプエリア外観  
赤丸部分がポンプエリア

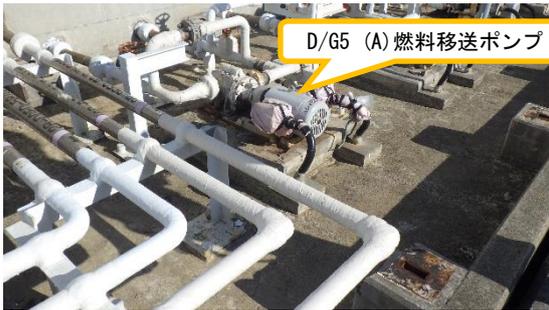
5号機非常用ディーゼル発電機（A）（以下、「D/G 5（A）」とする。）燃料移送ポンプ部分の基礎にヒビが発生しており、ポンプと電動機の接続部分で芯ズレが7月11日に発見された。

(写真 1 - 2)  
D/G 5(A)燃料移送ポンプの外観

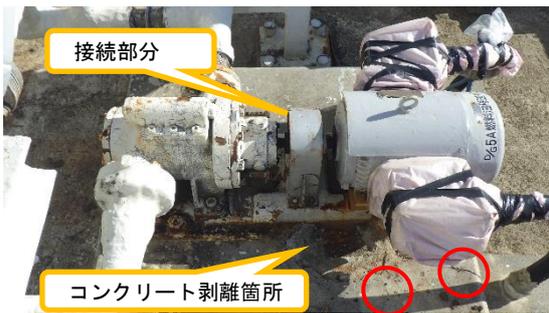
- ・ D/G 5（A）の燃料移送ポンプが設置されている基礎のコンクリートには剥離が見られ、剥離箇所周囲にはヒビが入っていた。（写真1）
- ・ 防油堤内を確認したところ、燃料漏れは発生していなかった。
- ・ 東京電力によると、本事象の原因は経年劣化（設置後40年経過）及び屋外設置であるため雨・塩害による腐食としており、今後修理を予定しているとのことである。

(写真 1 - 3)  
D/G 5(A)燃料移送ポンプ詳細  
赤丸部分はヒビ割れ箇所

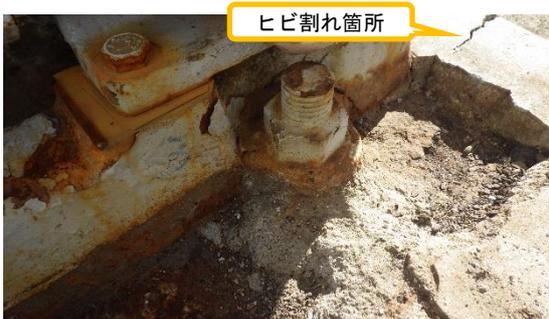
(写真 1 - 4)  
コンクリート剥離箇所拡大
