福島第一原子力発電所現地確認報告書

4号機原子炉建屋近傍（No. 49サブドレンピット）

No. 49サブドレンピット復旧工事の状況

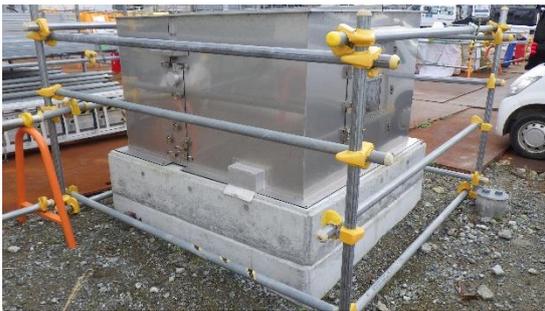
- No. 49ピットは金属製の箱で覆われており、当該ピットまわりはコンクリートが打設されていた。（写真1）
- 近傍のNo. 213増強サブドレンピット（以下「No. 213ピット」という。）ではピット上部にピットの番号が表示されていたが、No. 49ピットには番号が表示されていなかった。（写真2）
- No. 49ピットまわりには配管や電源ケーブルが接続されておらず、また水位伝送器収納箱も設置されていなかった。（写真3）

(写真1)
No. 49ピット外観

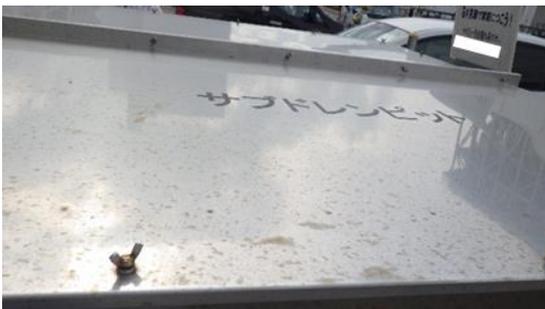
(写真2)
No. 49ピット上部
「サブドレンピット」とのみ表示されているが、番号は表示されていない

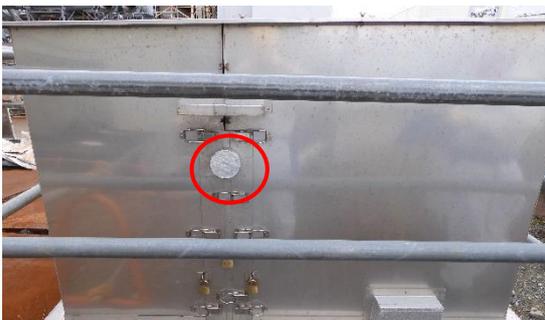
(写真3)
No. 49ピットの配管接続部分 (赤丸部分が配管接続部分)

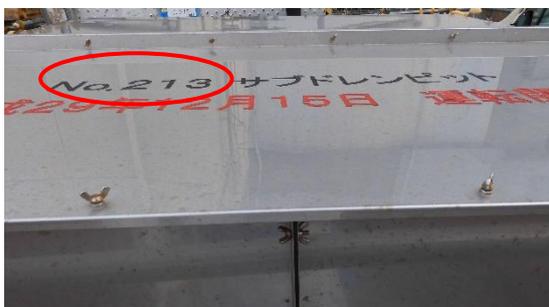
(写真4-1)
No. 213ピット上部
サブドレンの番号が表示されている
(赤丸部分)

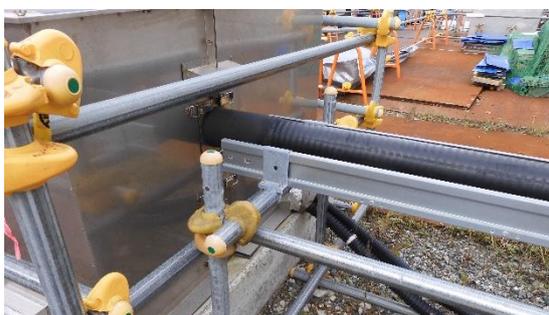
(写真4-2)
No. 213ピットの配管接続状況

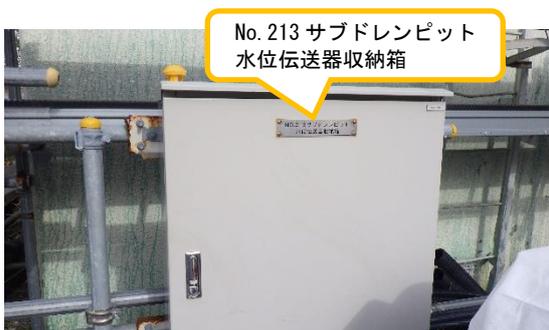
(写真4-3)
No. 213ピットの水位伝送器収納箱
No. 49ピットについては当該収納箱
は未設置
