福島第一原子力発電所現地確認報告書

令和元年12月20日（金）

T. P. 8.5m盤（1～2号機タービン建屋東側）

1～4号機タービン建屋東側構内整備工事の進捗状況

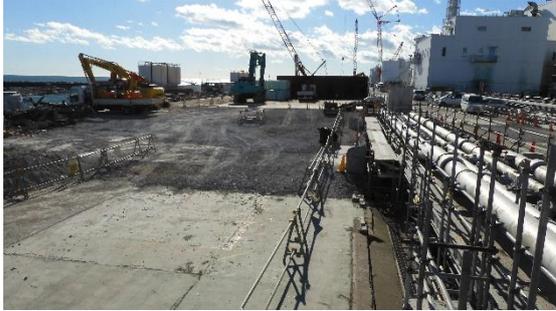
(写真 1)
1、2号機新サービス建屋等
の解体跡地の状況。
北側から撮影

コンクリートガラ

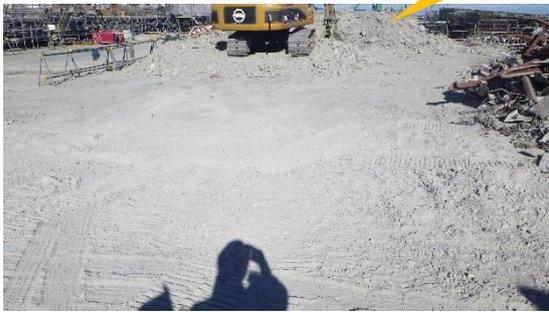
(写真 1 - 2)
同上。
南側から撮影

金属くず

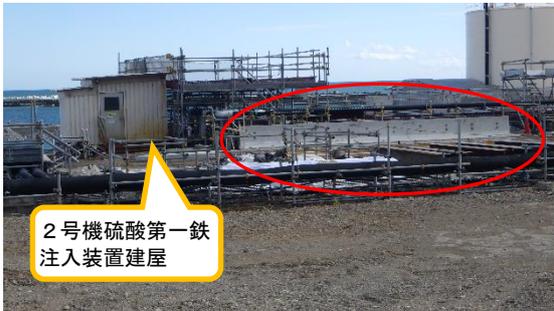
(写真 2-1)
赤丸付近及びその南側で防潮
堤の基礎工事が実施されてい
た。
西側から撮影。

2号機硫酸第一鉄
注入装置建屋

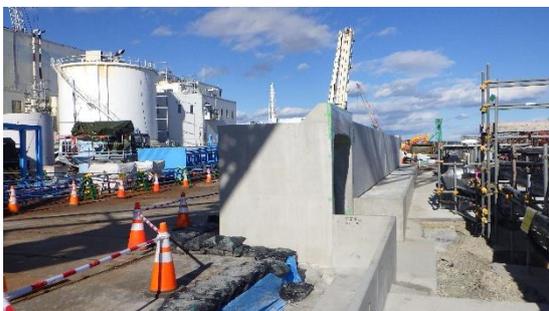
(写真 2-2)
写真 2-1 の赤丸の場所より南
側の防潮堤の基礎工事の状況。
南側から撮影

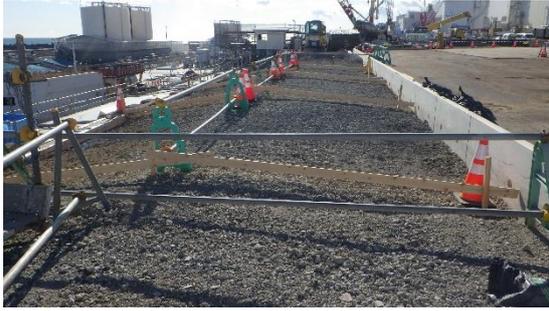
(写真3)
北側から撮影

- ・ 1号機タービン建屋東側では、全ての建屋の解体が終了し、跡地には碎石が敷かれ、付近には解体により発生したコンクリートガラ及び鉄筋が分別された状態で仮置きされていた。（写真1）
- ・ 2号機タービン建屋東側では、前回（11月13日）同様、2号機硫酸第一鉄注入装置建屋の解体は着手されていなかったが、防潮堤の基礎工事が実施されていた（写真2）。また、フェーシング工事の準備中であった（写真3）。
- ・ なお、2号機タービン建屋東側のヤードには、昨日（12月19日）切断された1/2号機排気筒5ブロック目が仮置きされていた。（写真4）
