## 福島第一原子力発電所現地確認報告書

令和元年12月24日（火）

### 2 確認箇所

- （1）既設多核種除去設備（B）クロスフローフィルター二次側絞り弁からの漏えいへの対応状況
- （2）1／2号機共用排気筒解体工事の状況

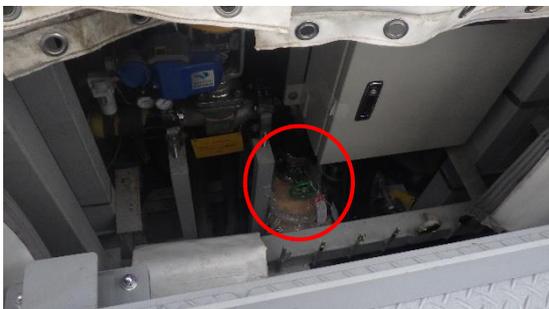
- ・漏えい箇所は堰内であり、現場確認時、漏えいは停止していた。また、当該弁には紙タオル及びビニール袋による養生が行われ、操作禁止を示す標札が取り付けられており、ビニール袋内及び堰内に漏えい水は見られなかった。（写真1）
- ・漏えいがあったB系の他に、A系とC系のクロスフローフィルター二次側絞り弁を確認したところ、どちらもB系と同様に紙タオル及びビニール袋による養生が行われていた。また、C系には「漏えい未然防止のため養生中」と表示がされていた。（写真2）
- ・東京電力によると、漏えいした水は系統水であり、当該弁の増し締めを行ったことにより、昨日（12月23日）午前11時1分頃に漏えいは停止し、滴下した水については、拭き取りを実施したとのことであった。また、漏えいの原因を調査し、必要な対策を講じるとのことであった。

(写真1-1)  
赤丸部分が漏えいがあった弁

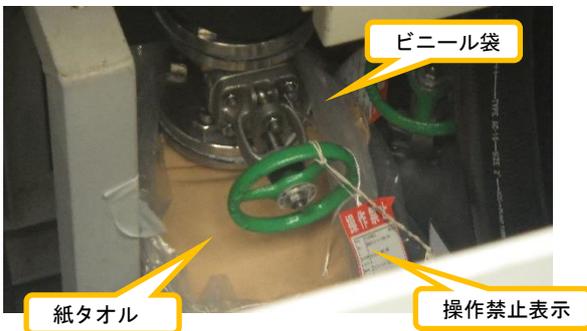
(写真1-2)  
写真1-1赤丸部分拡大

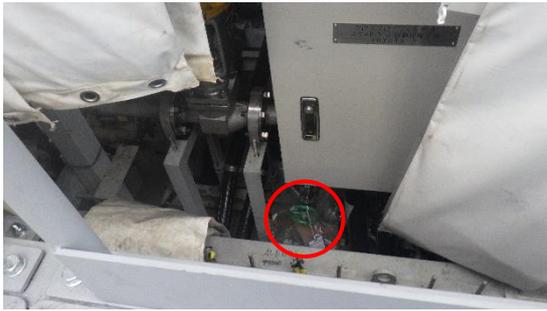
(写真 2 - 1)  
A系の状況

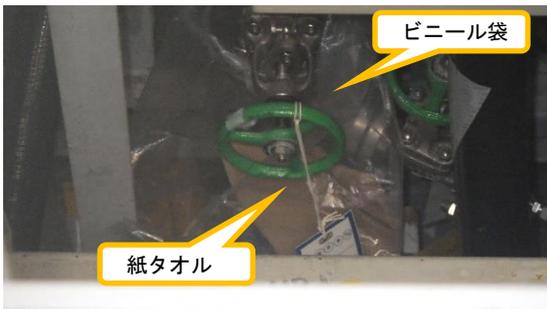
(写真 2 - 2)  
写真 2 - 1 赤丸部分拡大

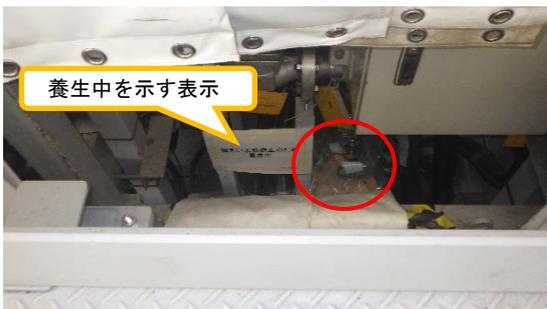
(写真 2 - 3)  
C系の状況

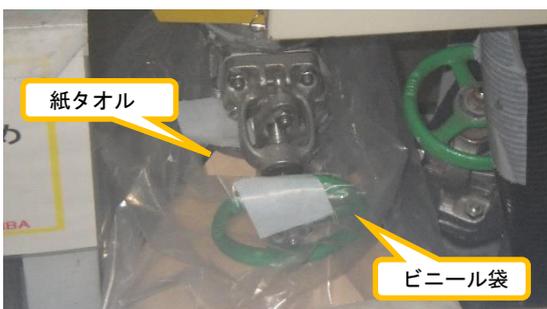
(写真 2 - 4)  
写真 2 - 3 赤丸部分拡大

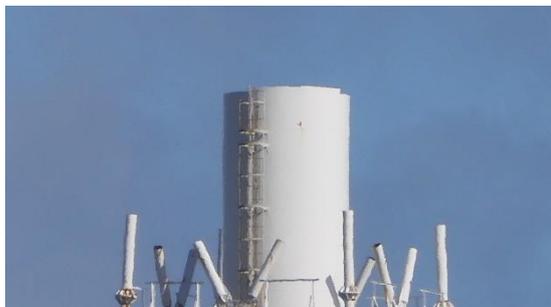
- ・現場確認時には6ブロック目の解体が完了しており、切断された6ブロック目は2号機原子炉建屋の西側ヤードに仮置きされていた。(写真3)
- ・東京電力によると解体作業は本日9時54分に完了したとのことであった。

(写真3-1)  
6ブロック目切断後の排気筒頂部の  
状況  
(12時46分頃撮影)

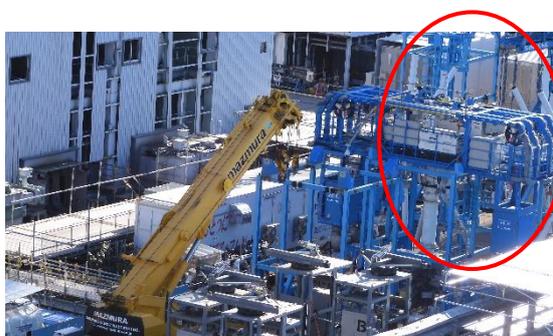
(写真3-2)  
6ブロック目仮置き状況  
赤丸部分に6ブロック目が仮置きさ  
れている
