福島第一原子力発電所現地確認報告書

令和2年1月14日（火）

- ・既設多核種除去設備
- ・1／2号機共用排気筒（1／2号機開閉所前等から確認）

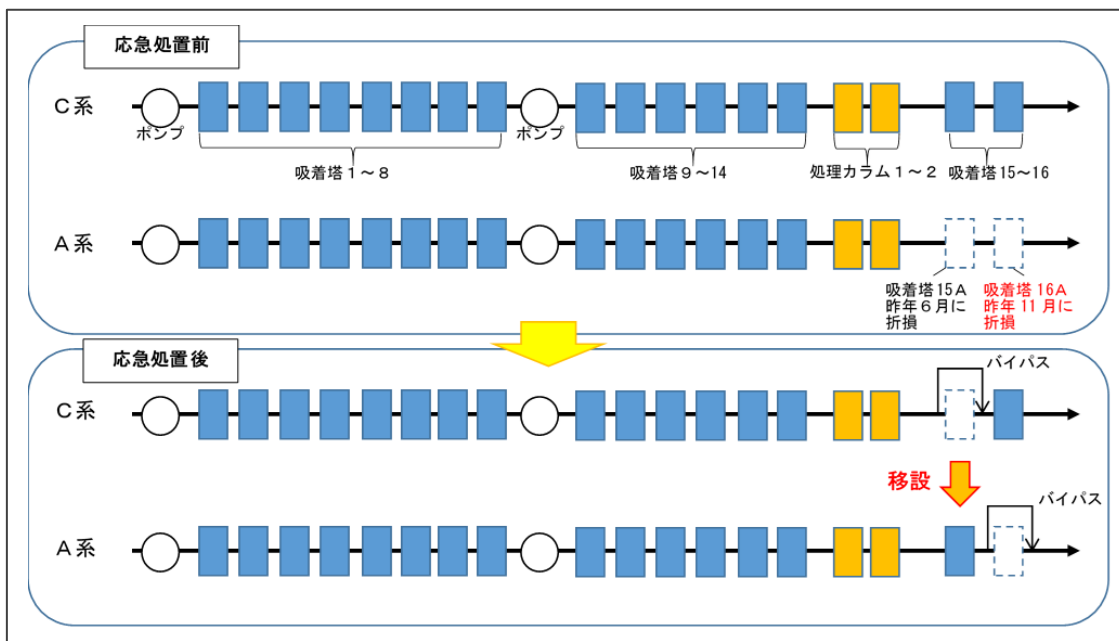
(図 2) 既設多核種除去設備系統概略図

- ・応急処置としてC系の吸着塔1塔がA系に移設されていた。（図2、写真1）
- ・東京電力によると、吸着塔スクリーンの折損原因はスクリーン根元部の腐食等であることから、今後、折損したA系の吸着塔スクリーンの復旧作業を行うとともに、復旧時には折損防止対策を施したスクリーンを採用するとのことであった。なお、C系からA系に吸着塔を移設したことにより、C系の吸着塔が1塔少なくなるが、必要な性能は満足しているとのことであった。
