福島第一原子力発電所現地確認報告書

- 1 確認日
令和2年1月30日（木）
- 2 確認箇所
2号機タービン建屋北東エリア
- 3 確認項目
2号機タービン建屋北東エリアにおける滞留水水位の運転上の制限逸脱事象への対応状況
- 4 確認結果の概要

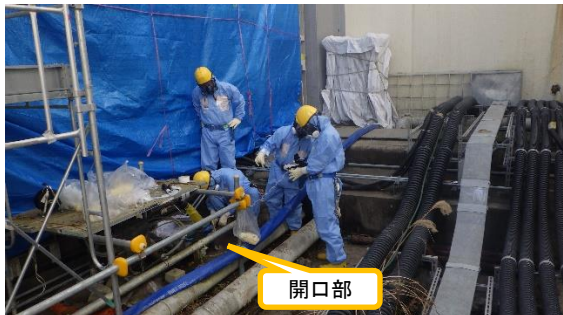
- ・現場確認時、東京電力社員が2号機タービン建屋北東エリア地上部の開口部において滞留水の水位測定並びに画像撮影を行っていた。（写真1）
- ・東京電力によると本日（1月30日）12時00分、サブドレンピットの水位が2号機タービン建屋北東エリアの水位を上回ったことを確認したことから、今後、運転上の制限逸脱からの復帰判断をするとのことであった。また、当該エリアの滞留水の排水準備を進めており、準備が整い次第、排水作業を開始するとのことであった。

(写真1-1)
作業状況

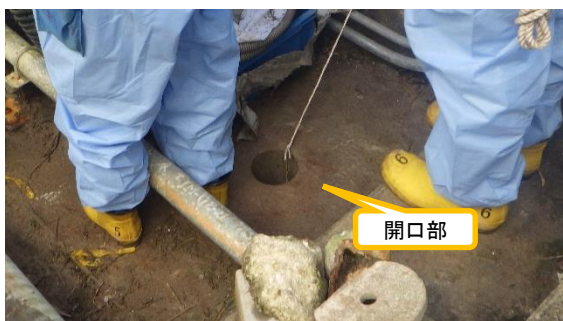
(写真1-2)
開口部の状況
