福島第一原子力発電所現地確認報告書

令和2年1月31日（金）

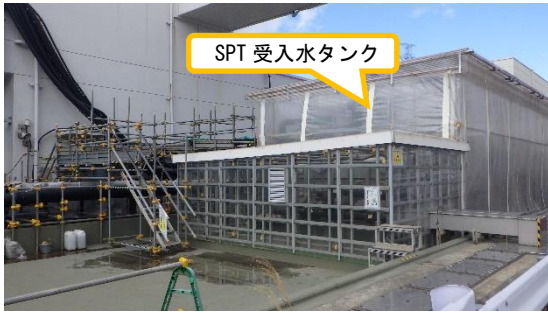
(写真 1 - 1)

SPT 受入水タンク付近 (南東側から撮影)

タンクはテント内に設置されている

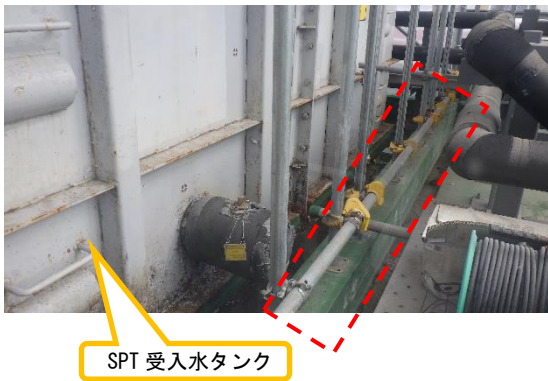
(写真 1 - 2)

タンク南側のライニング施工状況
赤点線部がタンク堰内面のライニング箇所

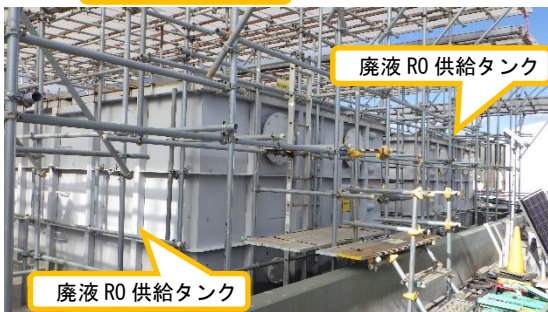
(写真 1 - 3)

廃液 RO 供給タンクエリア外観 (南東側から撮影)

エリア内に複数基タンクが設置されている

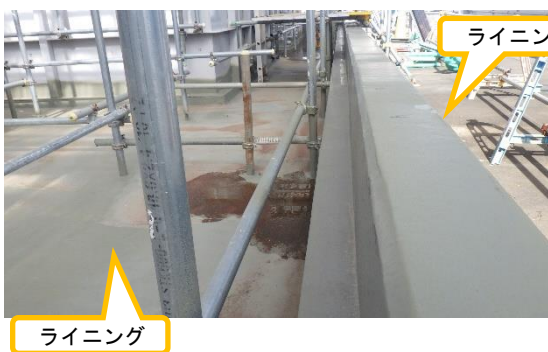
(写真 1 - 4)

廃液 RO 供給タンクエリア東側のライニング施工状況

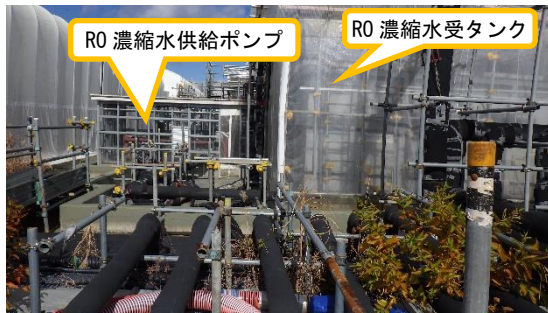
(写真 1 - 5)

RO濃縮水受タンク及びRO濃縮水供給ポンプ外観（南側から撮影）
タンクはテント内に設置されており、ポンプは小屋の中に設置されている

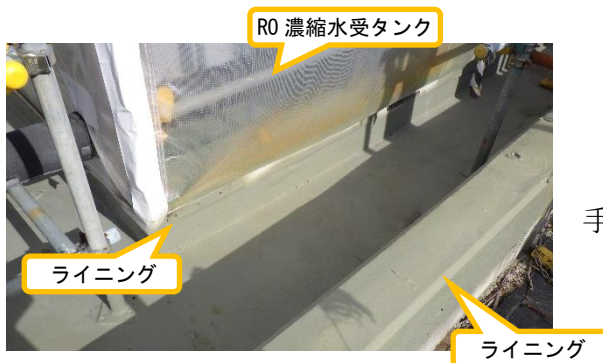
(写真 1 - 6)

ライニング施工状況
奥側がタンク堰のライニング箇所、手前がポンプ堰のライニング箇所

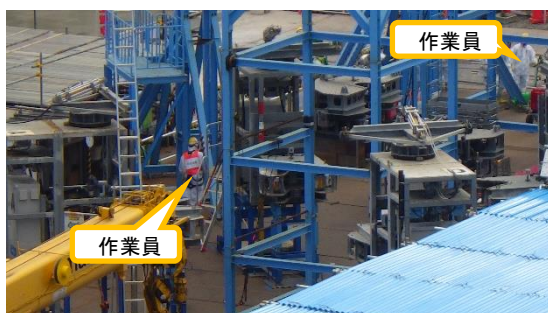
(写真 2)

- ・現地確認時（11時40分頃）には解体装置は地上に着座しており、2号機原子炉建屋西側ヤードで点検が実施されていた。（写真2）
- ・東京電力によると、本日4時20分頃筒身の50%切断が完了し、7時5分頃に解体装置が地上に着座したとのことであった。（写真3）

2号機原子炉建屋西側ヤードの状況
複数の作業員が点検を実施していた

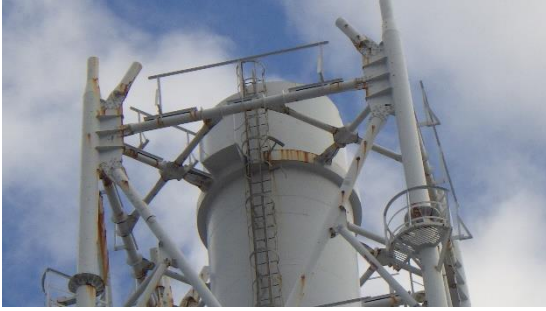
(写真3)
排気筒頂部の状況
