福島第一原子力発電所現地確認報告書

- 1 確認日
令和2年2月14日（金）
- 2 確認箇所
1 / 2号機共用排気筒付近
- 3 確認項目
1 / 2号機共用排気筒ドレンサンプピットの水位低下事象への対応状況
- 4 確認結果の概要

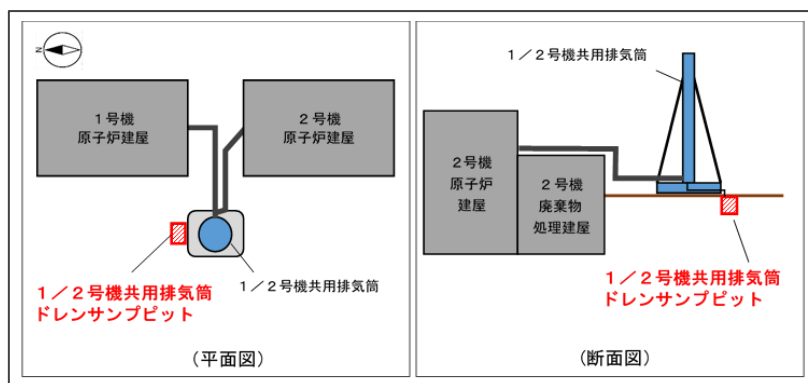
(図1) 1 / 2号機共用排気筒ドレンサンプピット概略図

※1 排気筒ドレンサンプピット：排気筒内に入り込んだ雨水や排気筒内で発生した結露水を貯めるための集水桝であり、大きさは約1m×約1m×深さ1mとなっている。（図1、写真1）

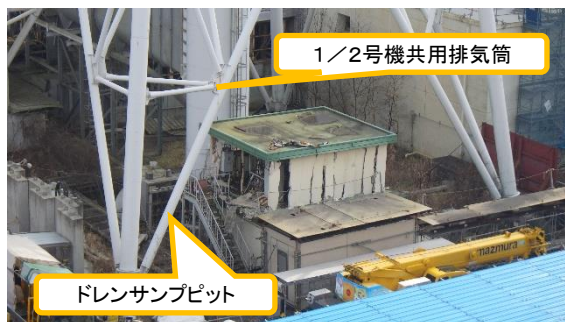
(写真1-1)
排気筒周囲の状況

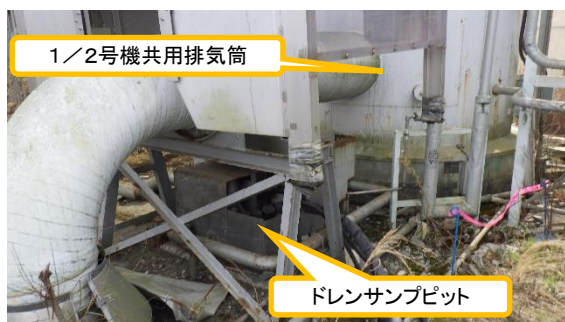
昨年11月26日に1 / 2号機共用排気筒ドレンサンプピット※¹の水位が低下する事象が確認され、ピット内の水が外部へ流出したことが疑われたことから、11月27日に東京電力は応急的な対策として、水位低下が緩やかとなる325mm以下でピット内の水位を管理するため、移送ポンプの水位管理値を変更した。その後、さらなる対策として移送ポンプの吸込下限値を低くするための吸込管の交換作業に向けた準備が行われ、本日（2月14日）、吸込管の交換作業が実施されたことから、状況を確認した。

(写真1-2)
ドレンサンプピットの状況

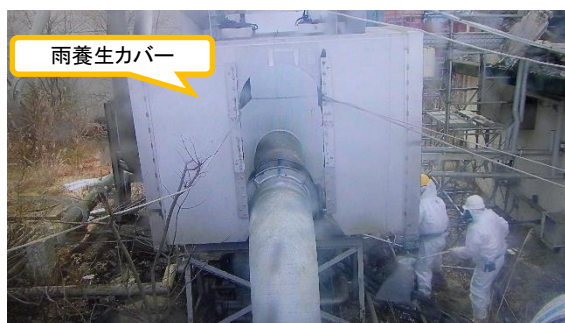
(写真2-1)
作業中の状況
(遠隔カメラから確認)

- ・当該ピット周辺の空間放射線量率は非常に高いことから、クレーンを用いてピット上に被せていた雨養生カバーを吊り上げた後に、作業員が被ばくを少なくするためにピットと距離を取るよう専用治具を用い、吸込管の交換作業を計画どおり実施し、問題なく作業は終了した。（写真2）
- ・東京電力によると、吸込管の交換により移送ポンプの吸込下限値が現状の320mmから260mm程度までに下がり、応急的な対策を完了したことから、今後、恒久的な対策である当該ピットへの雨水流入防止対策を検討するとのことである。

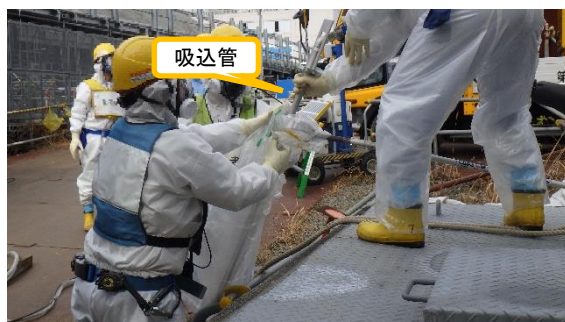
(写真2-2)
取り外された吸込管
(ビニール袋で養生されている)
