大気中水分のトリチウム濃度報告値の修正等について

令和2年2月27日

環境放射線センター

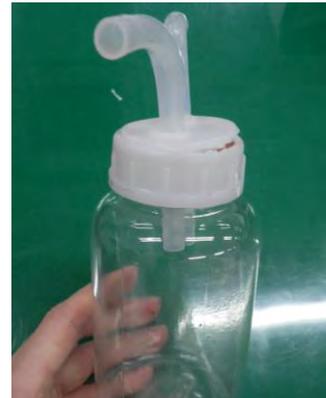
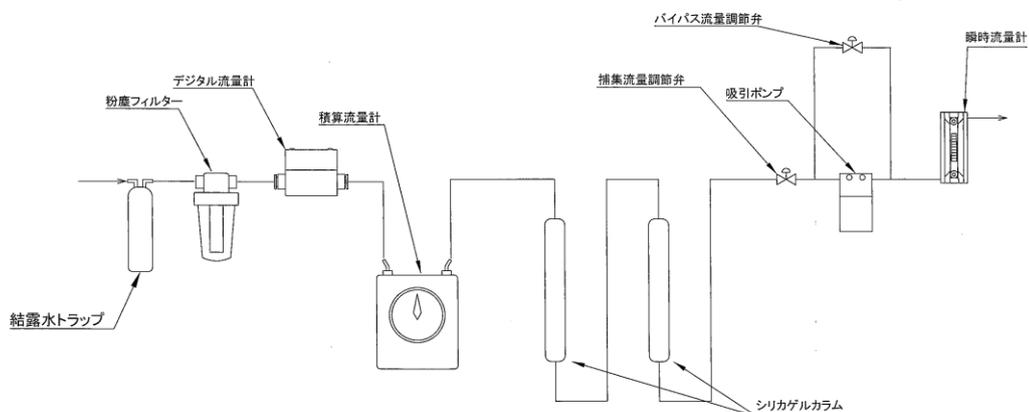
令和元年11月19日に、大熊町夫沢地点の大気中水分捕集装置の確認を行ったところ、同装置内の結露水トラップの蓋（プラスチック製）に亀裂状の割れがあった。調査の結果、同地点においては、配管で導入する局舎外大気ではなく、ほぼ全て、エアコンで除湿された局舎内の空気を吸引してしまっていたことがわかった。

割れた時期については、11月19日以降、県が毎月の回収時に撮影していた写真と、業者への聞き取りにより調査したところ、4月3日の時点では割れが無かったが、6月3日の業者による点検時には割れており、テープによる補修が行われたが、7月1日の時点ではすでにテープが外れていたことがわかった。県担当者はこれらについて見逃してしまっていた。

なお、結露水トラップが割れた原因は、メーカーの見解によると、結露水トラップの蓋を強く締め付けすぎたことによるものと考えられるとのことであり、令和元年11月19日に交換を行った。

- ・ 結露水トラップの蓋と本体に締め付け目安線を記載した。
- ・ 結露水トラップはプラスチック製であるため、劣化による割れ等を未然に防止するため、1年に1度交換することとした。

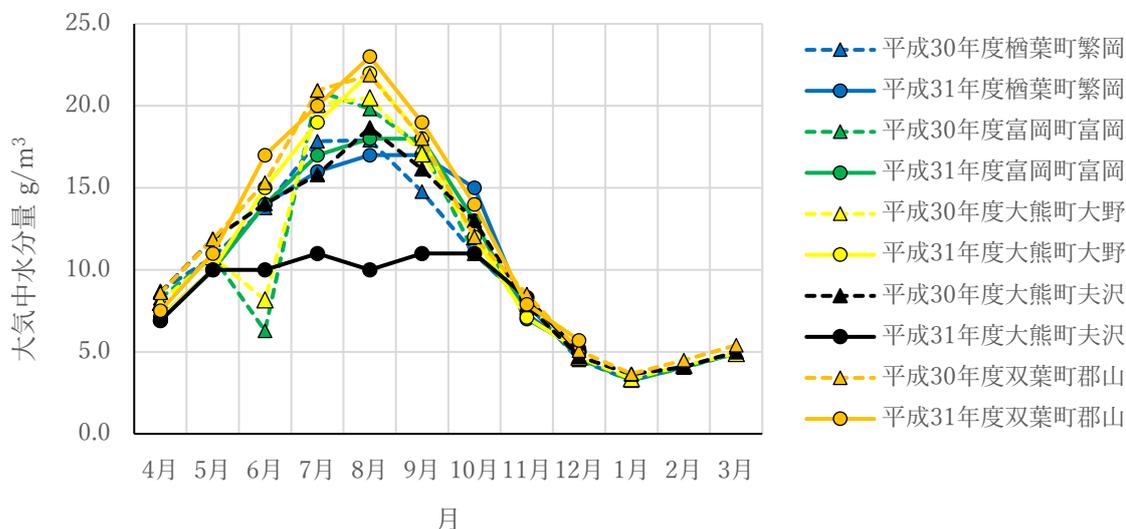
図1 大気中水分量の月間推移

大気中水分量は気象条件により決まるため、特定の地点のみが異なる挙動をするとは考えにくい。しかし、図1のとおり、平成31年度の大熊町夫沢地点と平成30年度6月の大熊町大野地点、富岡町富岡地点が他と比較し大幅に異なる挙動を示していた。

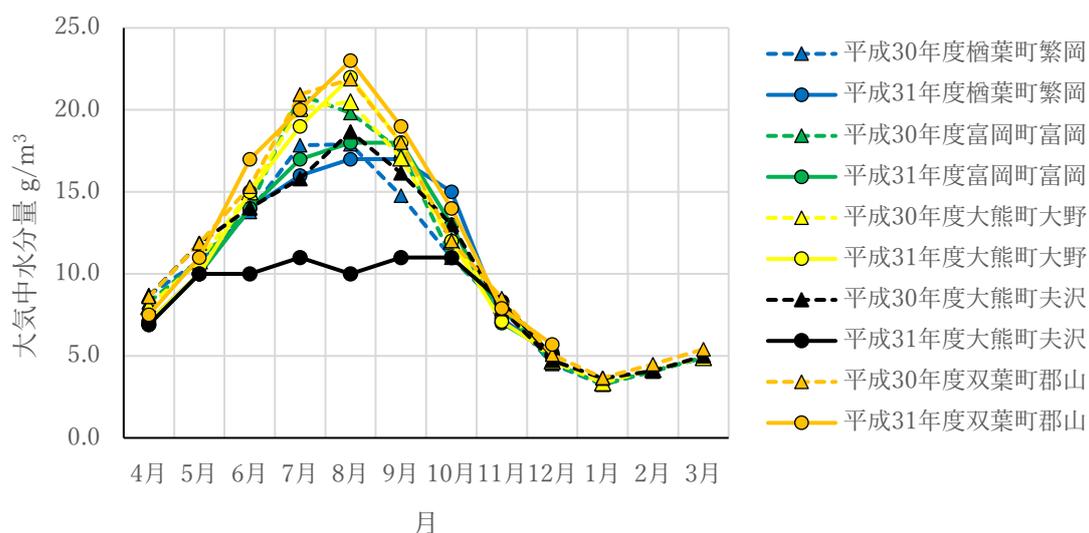
図2 修正後の大気中水分量の月間推移

なお、平成30年度6月の大熊町大野地点、富岡町富岡地点の誤りを修正すると、図2のようになる。
