## 福島第一原子力発電所現地確認報告書

- 1 確認日  
令和2年 2月27日 (木)
- 2 確認箇所  
2号機廃棄物処理建屋1階
- 3 確認項目  
使用済燃料プール冷却系配管からの漏えい事象の対応状況

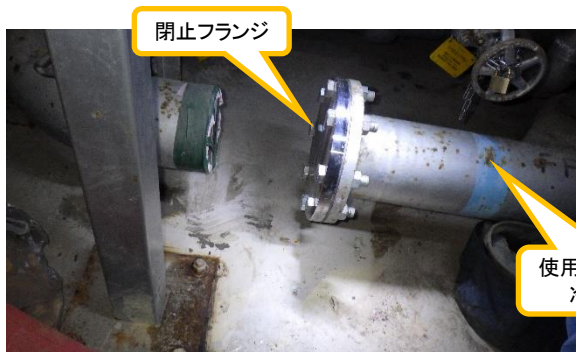
- ・現場確認時には東京電力の社員が作業をしており、漏えいがあった消防ホース接続用のカプラ部を含む配管が取り外されて、使用済燃料プール冷却系配管側には閉止フランジが取り付けられていた。閉止フランジ周りには漏えいは確認されなかった。(写真1)
- ・東京電力によると、今後、原因調査を行い再発防止対策を検討するとのことであった。

(写真1-1)  
閉止フランジの取り付け状況

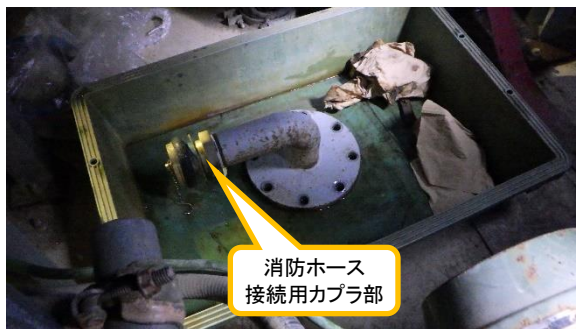
昨日(2月26日)、2号機廃棄物処理建屋1階にある使用済燃料プール冷却系配管の消防ホース接続用カプラ部(末端の配管口)で発生した系統水漏えい事象の対応状況を確認した。

(写真1-2)  
取り外された消防ホース接続用カプラ部配管

なお、漏えい範囲は、約30cm×約1m×深さ約1mmで漏えい箇所周辺の床面に留まっており、昨日中に、上流側の弁の増し締め、床面の拭き取り、漏えい箇所の袋養生及び受けパンの設置などの漏えい拡大防止処置が行われている。
