## 福島第一原子力発電所現地確認報告書

既設多核種除去設備

既設多核種除去設備出口移送Aスキッドでの漏えい状況

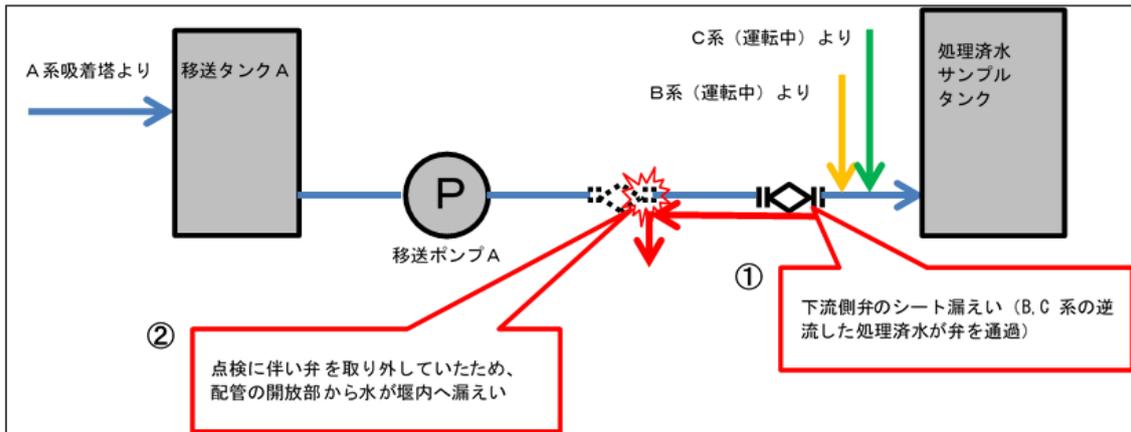
(図 2) 既設多核種除去設備出口移送 A スキッドの漏えいについて

- ・現場確認時、点検のため取り外されていた弁の復旧作業が行われていた。なお、漏えい水の拭き取りは完了していた。(写真1)
- ・東京電力によると、漏えいが発生した原因としては、弁点検のため漏えい箇所の下流側の弁を閉止していたが、下流側の弁のシート漏えい<sup>※</sup>により弁を取り外した箇所から水が漏えいしたものであり、再発防止対策として、弁の取り外し時にはシール性のある閉止フランジを取り付けるとのことであった。(図2)

※ シート漏えい：弁座と弁体が密着する面(シート面)に傷や摩耗等によって隙間が生じると弁閉止時に漏れが発生する事象

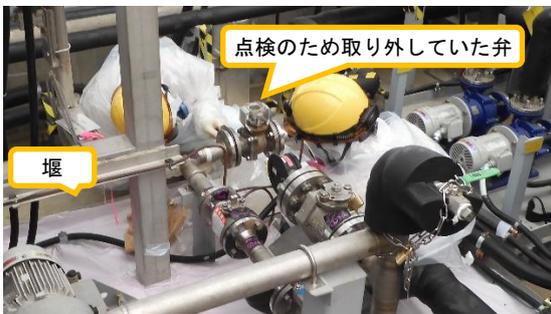
なお、漏えい範囲は約6m×2.5m×1mm(堰内)、約20cm×20cm×7cm(堰内溜め桝)であり、漏えい水は設備内の堰に留まっていることから外部への影響はない。

(写真 1 - 2)  
漏えい箇所の状況
