## 福島第一原子力発電所現地確認報告書

令和2年3月9日（月）

- （1）海水サンプリング業務における人身災害の再発防止対策の状況
- （2）1／2号機共用排気筒解体工事の状況

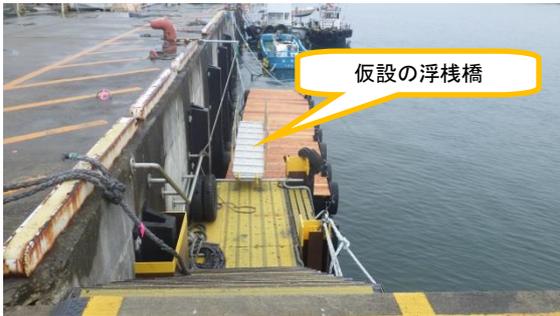
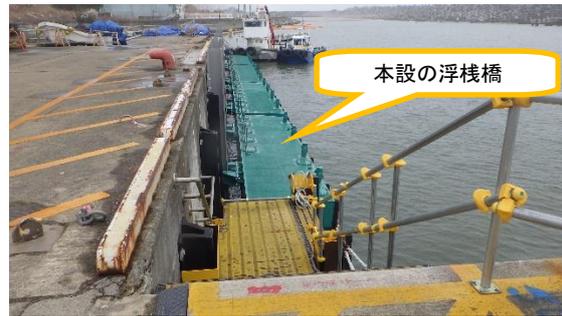
東京電力は本事象の原因分析を行い、鋼製の垂直梯子の設置や仮設の浮棧橋の設置等の措置を講じていたが、恒久対策である本設の浮棧橋が完成したことから、現場状況を確認した。

- ・仮設の浮棧橋は撤去され、新たに本設の浮棧橋が4基設置されていた。（写真1）
- ・本設の浮棧橋は潮の干満に追従して上下に可動する構造となっていた。（写真2）

(写真 1 - 1)  
前回 (令和元年 7 月 22 日) 撮影

(写真 1 - 2)  
今回 (令和 2 年 3 月 9 日) 撮影

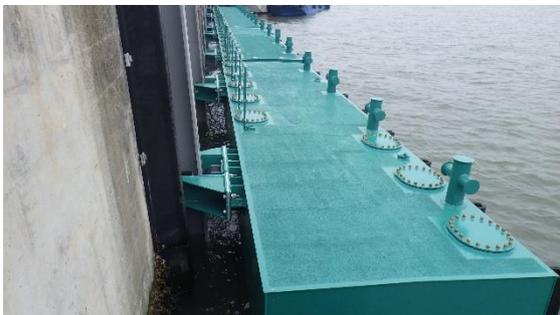
(写真 2)  
本設の浮棧橋

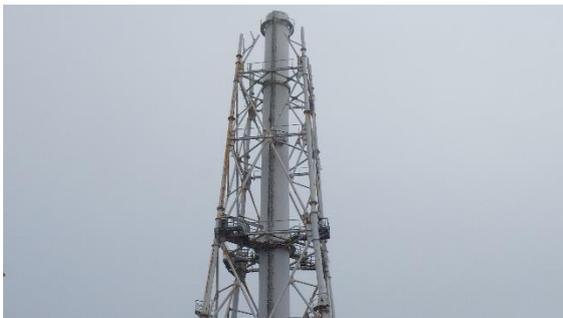
1 / 2 号機共用排気筒解体工事は昨年 8 月 1 日から作業を実施しており、排気筒上部の約 60m を 23 ブロックに分けて解体する計画のうち、12 ブロック目の筒身の解体が 3 月 7 日に完了したことから状況を確認した。(写真 3)

なお、当初は 12 ブロック目の鉄塔を解体後に 13 ブロック目の筒身を解体する計画であったが、作業計画の見直しにより 13 ブロック目の筒身については、2 月 29 日に解体が終了している。

(写真 3)  
排気筒頂部の状況

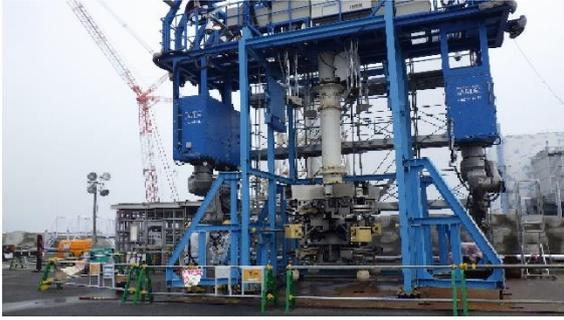
(写真4)

- ・現場確認時 (11 時 15 分頃)、14 ブロック目の解体に向けて、1 / 2 号機開閉所前において解体装置の点検が行われていた。(写真 4)
