福島第一原子力発電所現地確認報告書

令和2年3月12日（木）

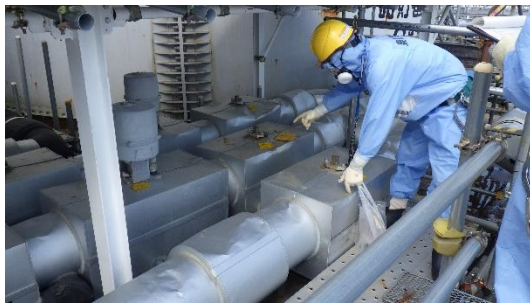
- ・排水を行わない一時貯留タンクGr-1及びGr-2の排水ラインの弁が閉じられていることを確認した後、排水対象の一時貯留タンクGr-3の弁の「開」操作が実施された。（写真1）
- ・排水開始後、配管経路等に漏えいなどの異常がないことを確認した。（写真2）

(写真 1 - 1)
排水ラインの弁の確認状況

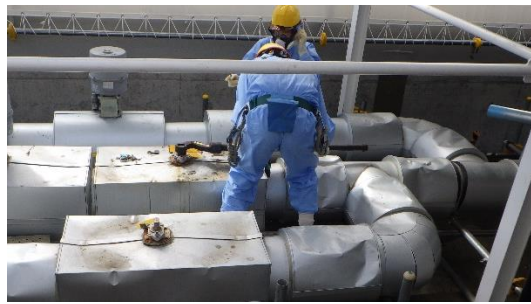
(写真 1 - 2)
Gr - 3の排水ラインの弁開操作の状況

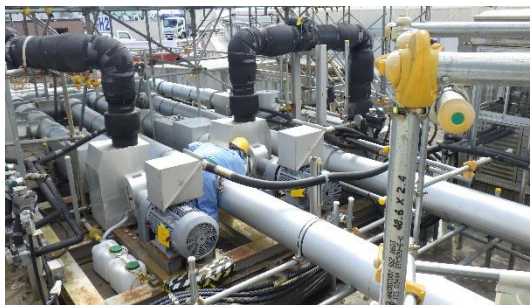
(写真 2)
排水開始後の配管経路等の確認状況

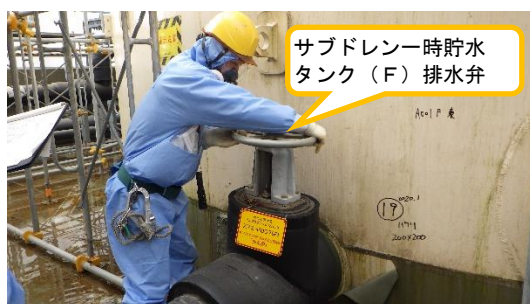
(写真 3)

- ・他のサブドレーン一時貯水タンクの排水弁が閉じられていることを確認した後、タンク (F) 排水弁の「開」操作が実施された。(写真 3)
- ・排水開始後、配管経路等に漏えいなどの異常がなく、サブドレン処理水が排水されたことを確認した。
- ・サブドレン処理水の排水口 (図 1) の状況に特段の異常はなかった。(写真 4)

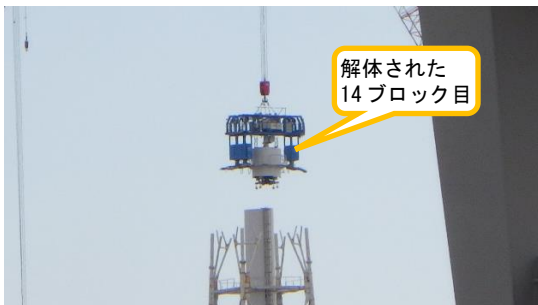
(写真5)

- ・現地確認時（11時15分頃）、解体された14ブロック目の吊り下ろし作業が実施されていた。（写真5）
- ・東京電力によると、10時30分に14ブロック目である筒身の切断が完了し、11時54分頃に解体された14ブロック目が地上（2号機原子炉建屋西側ヤード）に着座したとのことであった。（写真6）

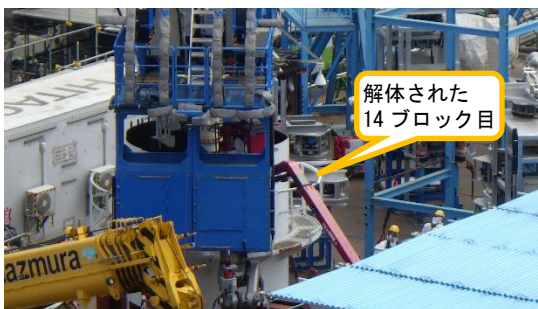
(写真6)

2号機原子炉建屋西側ヤードの状況
12時15分頃
