福島第一原子力発電所現地確認報告書

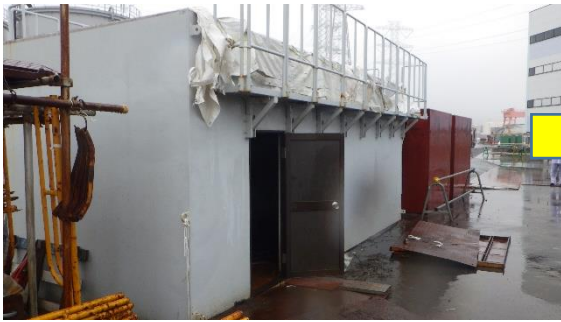
(写真1-1)
資材倉庫の外観
(昨日(3月10日)撮影)

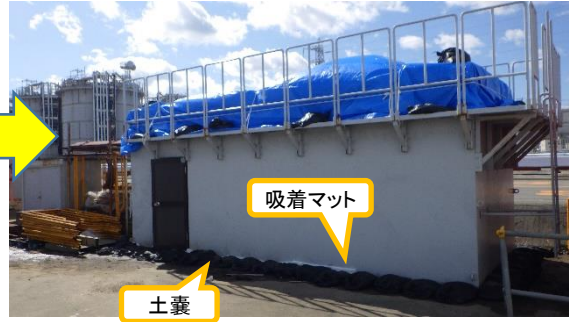
- 1 確認日
令和2年 3月11日（水）
- 2 確認箇所
大型機器点検建屋近傍
- 3 確認項目
大型機器点検建屋近傍の資材倉庫内からの油流出に係る対応状況
- 4 確認結果の概要
昨日（3月10日）発生した大型機器点検建屋近傍の資材倉庫内からの油流出に係る対応状況を確認した。
 - ・資材倉庫の周囲には吸着マットと土嚢が設置されており、資材倉庫の屋根には雨水の浸入を防止するための新しい養生シートが設置されていた。（写真1）
 - ・資材倉庫の周辺には油流出の形跡はなく、近傍の側溝及び集水ピットの水溜まりにも油膜は確認されなかった。（写真2）

(写真1-2)
資材倉庫の外観
(本日(3月11日)撮影)

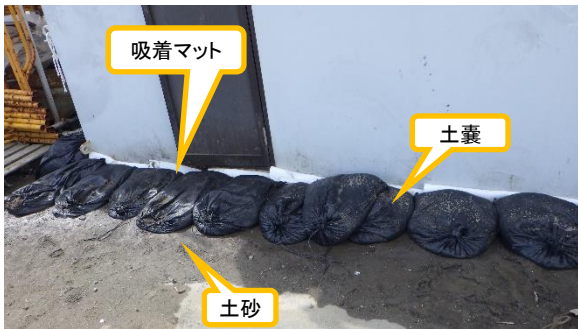
(写真2-1)
資材倉庫周囲の状況
(油流出の形跡は見られなかった。)

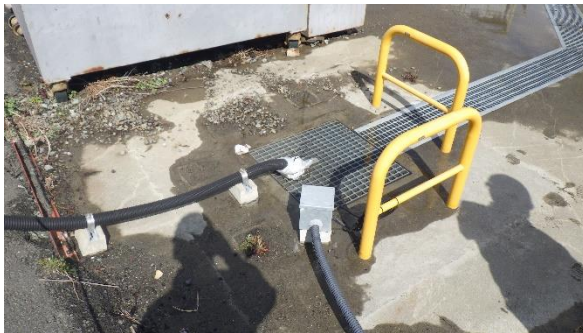
(写真2-2)
資材倉庫下流側の側溝及び集水ピットの状況
(水溜まりに油膜は見られなかった。)
