福島第一原子力発電所現地確認報告書

J 1 東タンクエリアにおける内堰内雨水サンプリング全ベータ放射能濃度上昇事象への対応状況

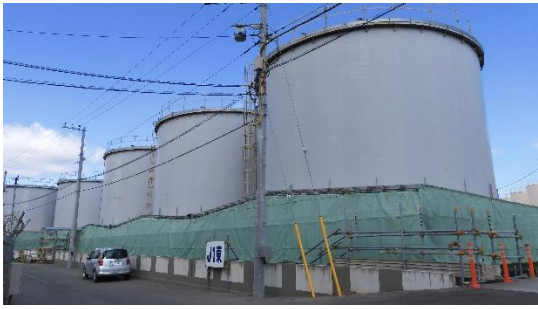
(写真1-1) タンクエリア外観
(南側から撮影)

当該タンクエリアの内堰内雨水集水ピットについて定期サンプリング（3月2日に試料採取）を実施したところ、全ベータ放射能濃度が前回（3ヶ月前）の定期サンプリングで測定した濃度よりも約100倍高い値の約250 Bq/Lが検出されたことが3月3日に確認された。このため、3月4日に同堰内の10カ所で試料採取し分析したところ、ほぼ同じ値（190～610 Bq/L）が検出された。

東京電力によると、雨水は堰内に留まっており、外部への漏えいはないとのことである。また、タンクマンホールや連結弁の一部に線量率の高い箇所を確認したが、原因の特定には至っておらず、作業中の漏えいや弁グランド部からのにじみの可能性を含め、引き続き原因調査するとしている。

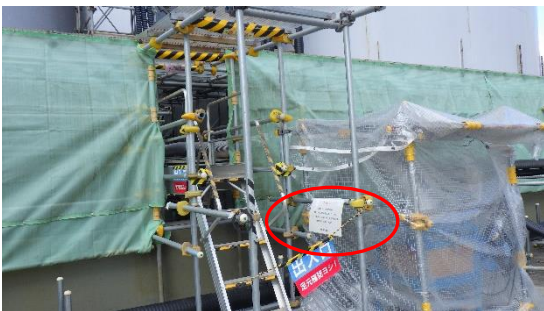
- 堰内への全ての出入口に、過剰被ばくに注意するよう掲示がなされていた。（写真2）
- 堰内には若干の雨水があった（写真3）。また、東京電力が試料を採取した箇所の一部を確認した（写真4）。
- 堰内雨水を集水している内堰内雨水集水ピットからの移送配管によると、堰内雨水はJ 1 雨水回収タンク及びJ 6-1 雨水回収タンクに送水されるよう接続されていた。

(写真2-1) 堰内への出入り口の例。赤丸内は注意喚起表示。

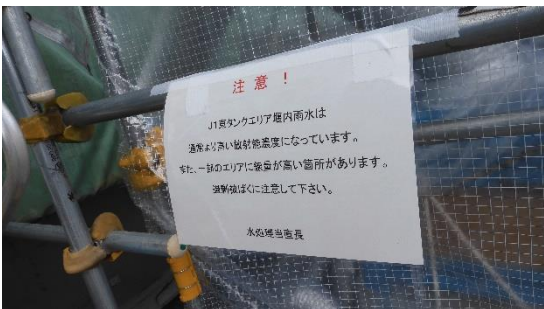
(写真2-2) 注意喚起表示を拡大。堰内雨水は通常より高い放射能濃度であること、一部のエリアに線量が高い箇所があることから過剰被ばくに注意との掲示。

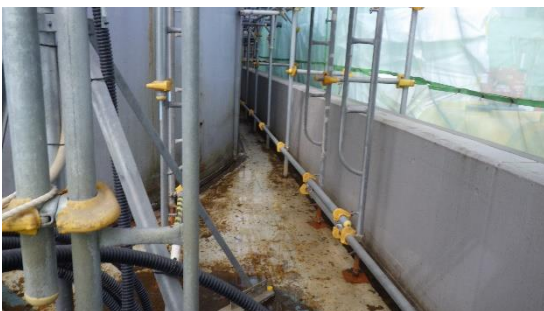
(写真3) (写真2-1)の出入り口付近の堰内の様子

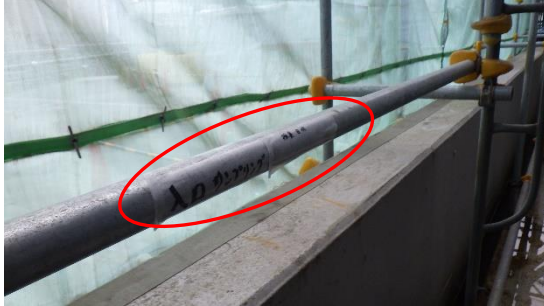
(写真4-1) (写真2-1)の出入り口付近に堰内雨水サンプリング箇所である旨の表示(赤丸)があった。

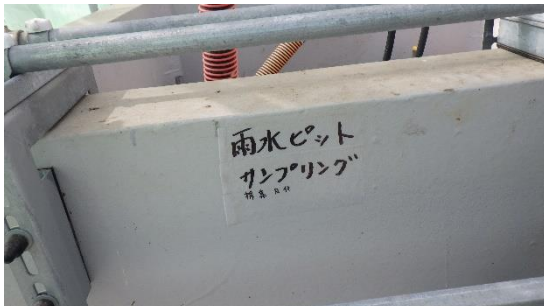
(写真4-3) (写真4-2)の内堰内雨水集水ピット外壁に堰内サンプリング箇所である旨の表示があった。
