福島第一原子力発電所現地確認報告書

令和2年3月24日（火）

増設多核種除去設備塩酸供給ポンプ吸込み側フランジのにじみ漏えいへの対応状況

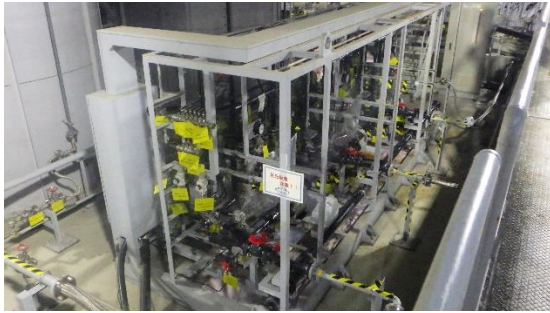
(写真1-1)
増設多核種除去設備
塩酸供給ポンプスキッド

- ・増設多核種除去設備の塩酸供給ポンプ（A）～（C）周囲はビニールで養生されており、受けパンや漏えいした塩酸を受けるポリタンクが設置されていた。（写真1）
- ・既設多核種除去設備については、確認した範囲でにじみ漏えい等は確認されなかった。（写真2）
- ・東京電力によると、増設多核種除去設備塩酸供給ポンプについては、令和2年度下期に交換予定とのことであった。

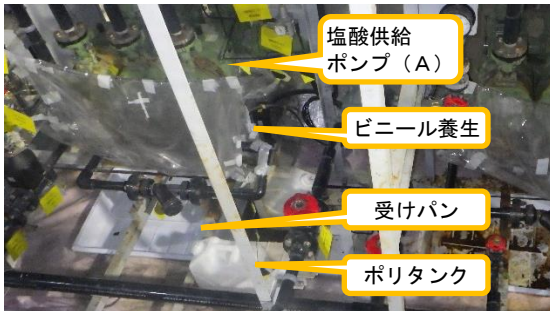
(写真1-2)
増設多核種除去設備 (A)
塩酸供給ポンプ (A) 付近の状況
(代表してA系を撮影)

3月2日に増設多核種除去設備（A）塩酸供給ポンプ（A）及び増設多核種除去設備（C）塩酸供給ポンプ（C）の吸込み側フランジのにじみ漏えいが確認されており、漏えいした塩酸を受けるポリタンクを設置した上で運転が継続されていることから状況を確認した。また、同様の設備を有する既設多核種除去設備の状況も合わせて確認した。（図1）
