福島第一原子力発電所現地確認報告書

1 / 2号機SGTS配管近傍（1 / 2号機開閉所前から確認）

1 / 2号機SGTS配管撤去に向けた現場調査の準備状況

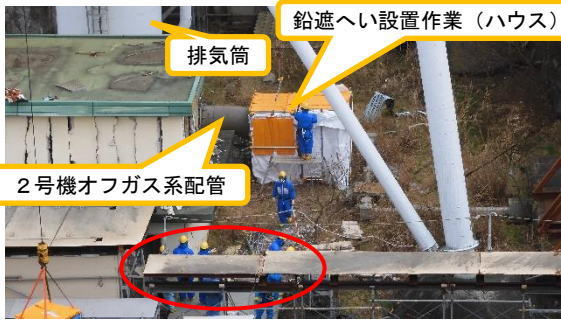
(写真1)

鉛遮へい設置作業の状況
 待機中の作業員は、被ばく低減のため1/2号機排気筒根元から離れた場所で待機していた(赤丸部分)

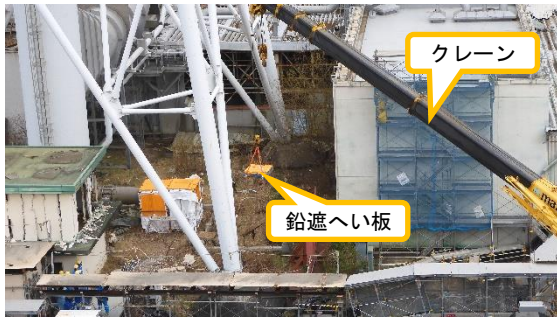
(写真2)

クレーンによる鉛遮へい板移送の様子

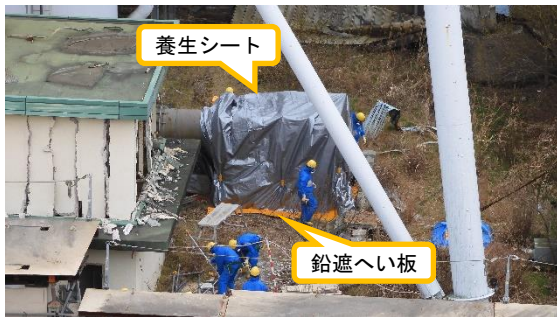
(写真3)

シート養生作業の状況
 鉛遮へい板を重しとして設置し、シートが飛散しないよう対策していた
