## 福島第一原子力発電所現地確認報告書

- 1 確認日  
令和2年3月17日（火）
- 2 確認箇所  
既設多核種除去設備
- 3 確認項目  
既設多核種除去設備（C）吸着塔6C入口pH計ラック内での漏えいへの対応状況

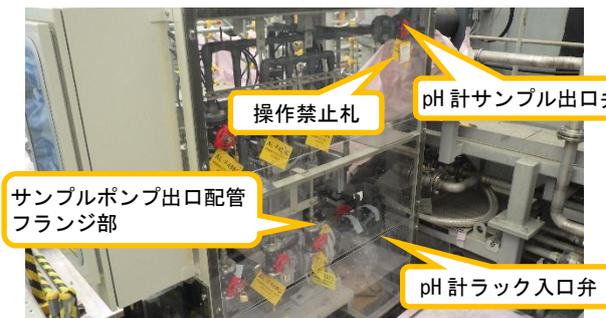
3月13日18時15分頃に既設多核種除去設備（C）吸着塔6C入口pH計ラック漏えい警報が発報し、東京電力社員による現場確認の結果、サンプルポンプ出口配管フランジ部及びpH計ラック入口弁ボンネット部からの漏えいが判明したことから、状況を確認した。

- ・漏えいがあったサンプルポンプ出口配管フランジ部及びpH計ラック入口弁の外観に異常はなく、pH計ラック入口弁ボンネット部には袋養生が施されていた。（写真1）
- ・また、pH計サンプル出口弁には、本事象を受けて操作禁止札が標示されていた。（写真2）
- ・漏えい検知器はpH計ラックのドレンパン内に設置されていた。（写真3）
- ・pH計ラック周辺で、目視確認した範囲では新たな漏えいはなかった。

(写真1-1)  
pH計ラック外観

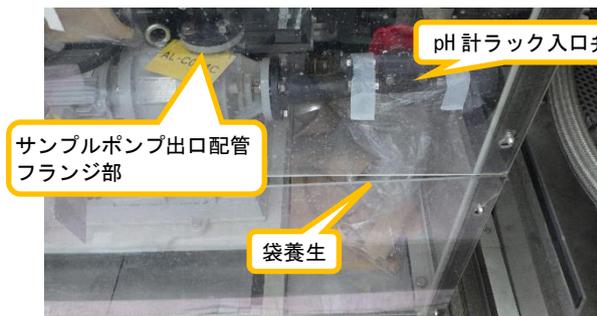
東京電力によると、漏えいが発生した原因としては、別の吸着塔の吸着材交換作業の終了後に設備を起動したところ、本来「開」であるpH計サンプル出口弁が「閉」であったため、ポンプ締切運転となり、過剰な圧力がかかっているところにpH計サンプル出口弁「開」操作を行い通水を開始したためと推定しており、今後詳細な原因分析を行い再発防止対策を検討するとのことである。

(写真1-2)  
漏えい発生箇所拡大

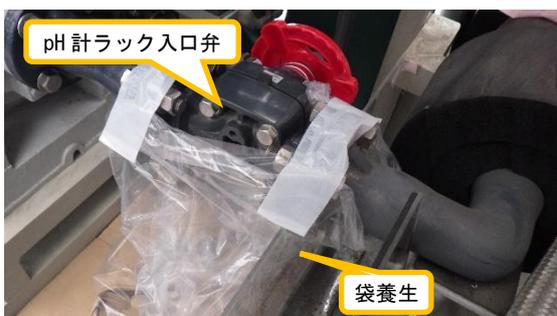
(写真1-3)  
袋養生箇所拡大

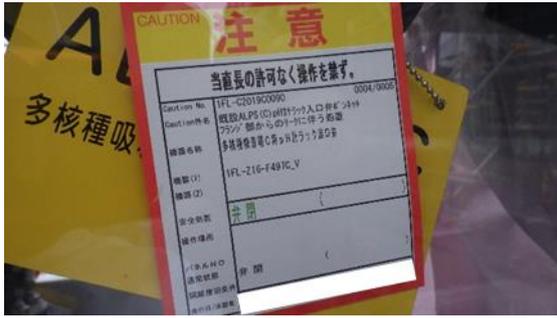
(写真2)  
pH計サンプル出口弁に標示されている  
操作禁止札拡大

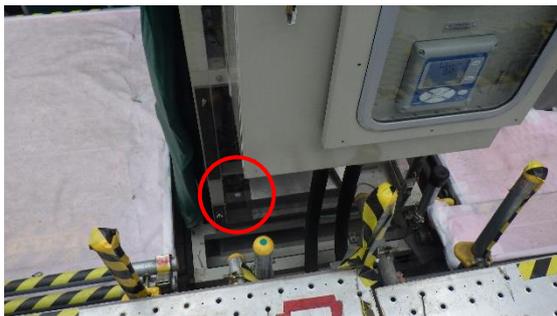
(写真3-1)  
漏えい検知器設置箇所  
赤丸部分に設置されている

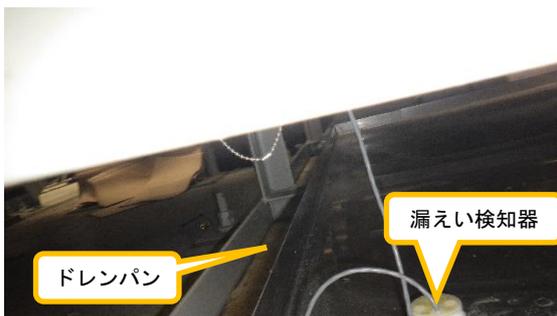
(写真3-2)  
ドレンパン内の漏えい検知器の設置  
状況
