福島第一原子力発電所現地確認報告書

プロセス主建屋1階（第三セシウム吸着装置ドレン中継タンク）

第三セシウム吸着装置ドレン中継タンク下部のにじみの状況

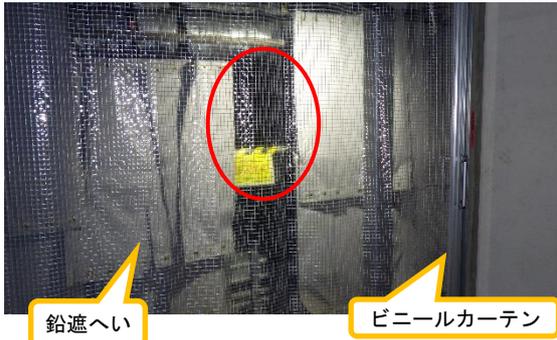
- ・当該タンクが設置されている第三セシウム吸着装置付帯設備設置エリアは鉛遮へいが設置されており、さらにその外側にはビニールカーテンが設置されていた。（写真1）
- ・当該タンク下部からの滴下は本日現場確認した際も継続していた。また、滴下受け用のバケツが設置されていた。（写真2）
- ・東京電力によると、今後は応急措置としてにじみ部の止水及びタンク内部の確認を実施する予定とのことであった。

(写真1-1)
鉛遮へい及びビニールカーテン設置状況
写真の手前にビニールカーテン、ビニールカーテンの奥に鉛遮へい（灰色）が設置されている

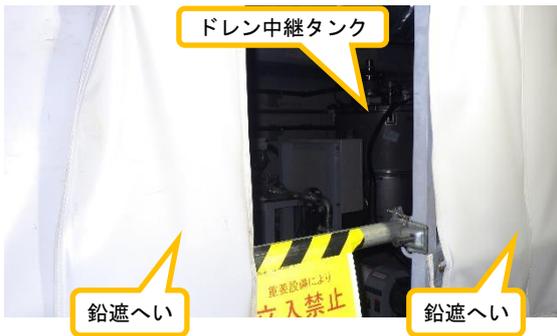
(写真1-2)
写真1-1 赤丸部分拡大

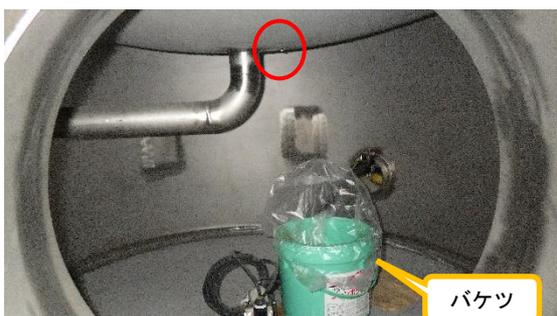
令和2年3月9日、第三セシウム吸着装置ドレン中継タンク下部からにじみが発見され、東京電力関係者による現場確認の結果、当該タンク下部にピンホールあり、ピンホールから約10分に1滴の滴下があることが確認されたことから、現状を確認した。

(写真2-1)
写真1-3の矢印方向を撮影
赤丸部分で滴下が発生している

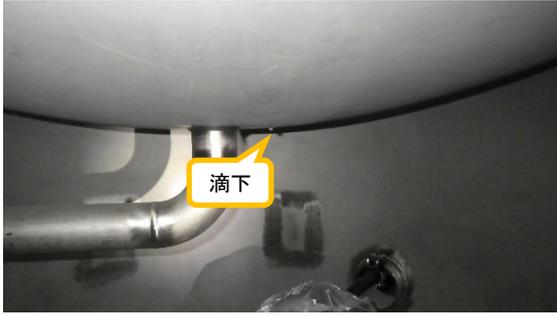
(写真 2 - 2)

写真 2 - 1 赤丸部分拡大
